Myravegen 34, 2270 FLISA

**FLISA / KJØLABERGET**

# Tilstandsrapport

## TOMANNSBOLIG

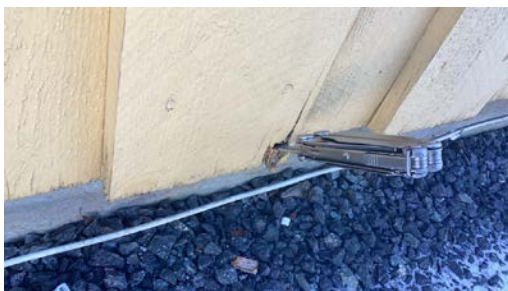
- Det er påvist spredte råteskader i bordkledningen.

Eksempel på råte i kldning.

- Råteskadet trekledning må skiftes ut.

Rengjøring, behandling og utskifting av råteskadede kledningsbord.

**Kostnadsestimat: 20 000 - 100 000**

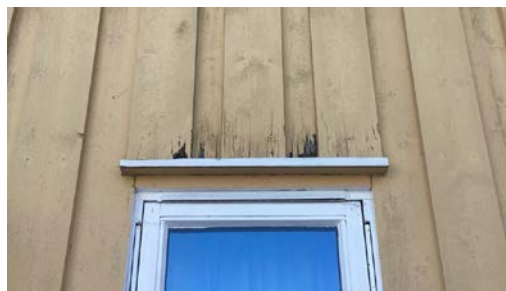
Eksempel på råte i kledning.

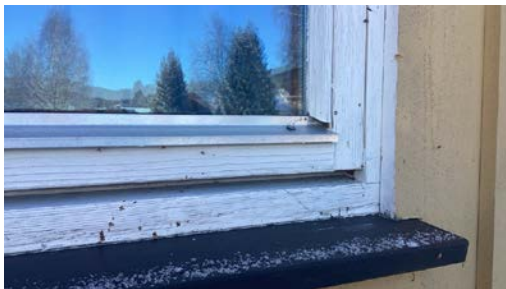
- Det er avvik:

Eksempel på slitasje.

Ut fra alder så må det forentes at det oppstår behov for utskifting av vinduer i årene som kommer.

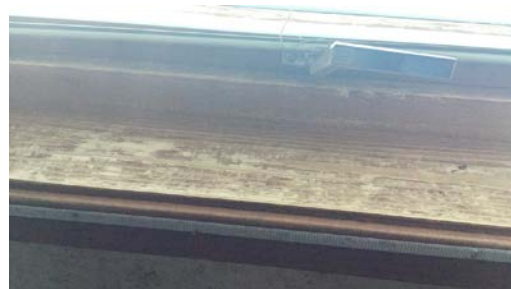
Eksempel på slitasje.

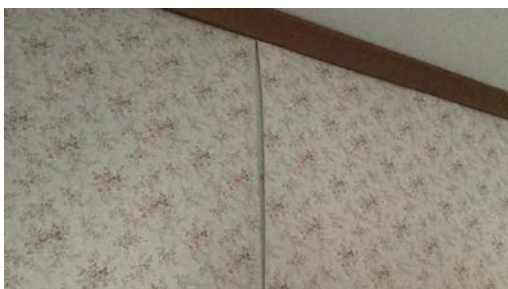
Tapet løsner i skjøter flere steder

Flere overflater er modne for oppussing/utskifting.

**Kostnadsestimat: 20 000 - 100 000**

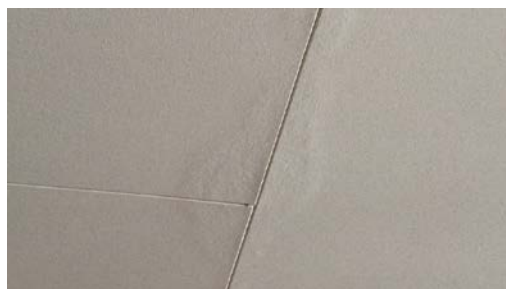
Det har på ett tidspunkt vært lekkasje i himling i stue. Det er opplyst at dette ble utbedret, men det er ukjent hvordan.

Svelleskader i himling i stue eter lekkasje.

Svelleskade i himling i stue.

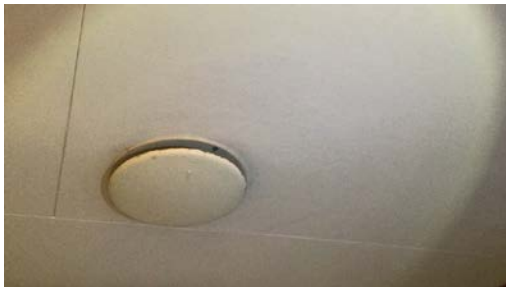
Stedvis sprekker i veggghjørner.

Svelling i himling ved ventil.

Ut fra alder og tilstand så nærmer rommet seg tid for renovering.
