Nyoppusset enebolig med 3-roms utleiedel (ikke godkjent)

Hauglandsvegen 25 /  
5392 Storebø

# Tilstandsrapport

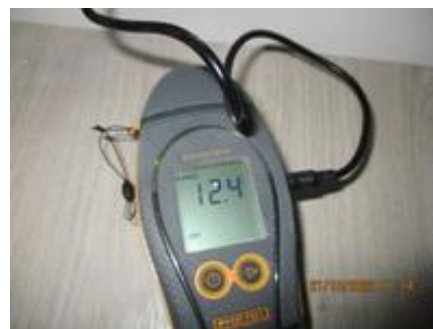
Det er foretatt hulltaking mot terreng på soverom. Det ble med fuktindikator ikke registrert unormale fuktverdier i konstruksjoner.

Det ble med fuktindikator ikke registrert unormale fuktverdier.

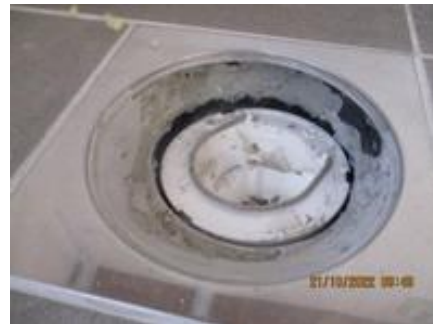
Hjelpesluk av plast på vaskerom.  
Det ble med fuktindikator ikke registrert unormale fuktverdier på vaskerom.

Hjelpesluk på vaskerom.

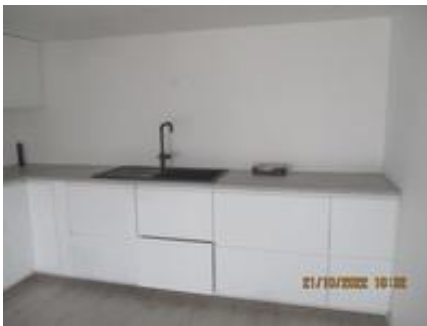
Kjøkkeninnredning har slette fronter. Skrog av finér. Nedfelt utslagsvask. Laminat benkeplater. Indusksjonsplatetopp. Innbygd stekeovn. Integrert kombiskap og oppvaskmaskin. Det ble med fuktindikator ikke registrert unormale fuktverdier i skap under vask, i benkeplater, på gulv ved oppvaskmaskin eller på gulv ved kombiskap.

Kjøkkeninnredninger.

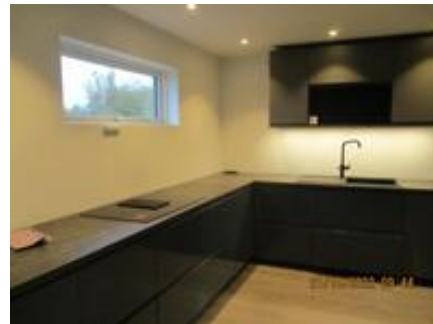
Kjøkkeninnredninger har slette fronter med demper. Skrog av finér. Nedfelt utslagsvask. Laminat benkeplater. Indusksjonsplatetopp. Innbygd stekeovn og micro. Integrert oppvaskmaskin og kombiskap. Det ble med fuktindikator ikke registrert unormale fuktverdier i skap under vask, på benkeplater, på gulv ved oppvaskmaskin eller på gulv ved kombiskap.

Det er komfyrvakt men ikke montert vannsensor i skap under vask.

Kjøkkeninnredninger.

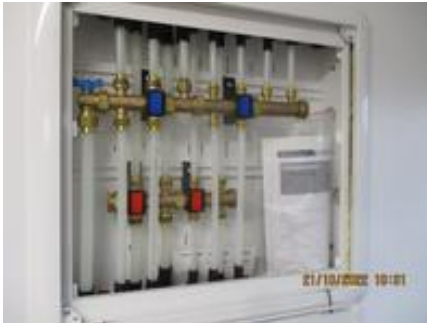
Vannledninger er rør i rør system.  
Rør i rør skap på vaskerom i 1. etasje. Avrenning til gulv.  
Stoppekran i rør i rør skap.  
Rør i rør skap på badet i underetasje. Avrenning til gulv.  
Stoppekran i luke på badet i underetasje.  
Røranlegget fungerte tilfredsstillende ved en enkel test av dette på stedet. Vanntrykket vurderes å være tilfredsstillende. Ved visuell kontroll ble det ikke påvist lekkasje eller brekkasje.  
Videre kontroll av anlegget krever avansert teknologi.

Rør i rør sentral på vaskerom.

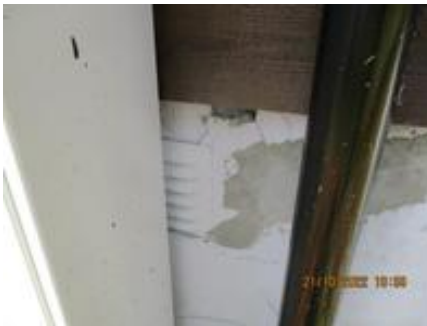
Noe sår og sprekk i grunnmur.

Grunnmur er noe malingsslitt og har noe små sår og skader.

Lokal utbedring av avvik.

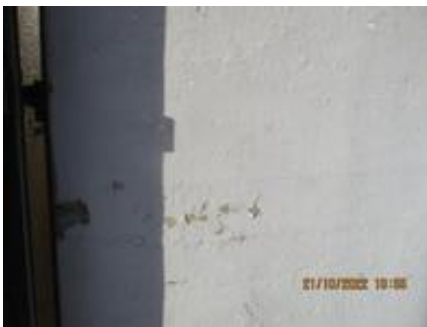
Noe malingslitt grunnmur.

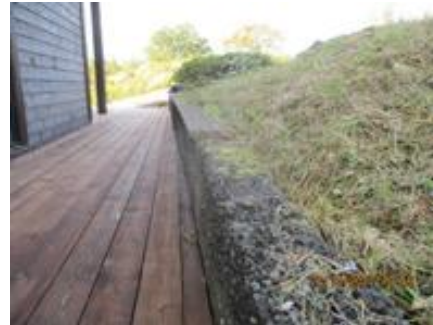
Forstøtningsmur av lecablokker.

Noe skjevheter i forstøtningsmur.

- Det er påvist mindre sprekker og/eller skjevheter i muren.

Tomteforhold > Forstøtningsmurer: Det er påvist mindre sprekker og/eller skjevheter i muren. Tiltak: Lokal utbedring må utføres.
