Badstustredet 7, 5016 BERGEN

**Idyllisk beliggenhet - Lekker  
5-roms leilighet over to plan.**

# Tilstandsrapport

## LEILIGHET

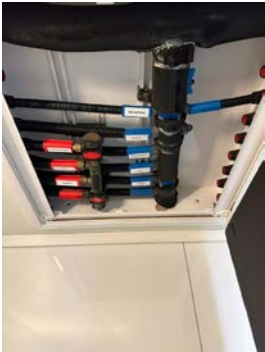
Plastrør (rør i rør) med fordelerskap.

Vannrør er bare kontrollert i den aktuelle leiligheten.  
Felles rør, stigeledninger mm. er ikke kontrollert. Lukket anlegg utover vannfordelerskap.

- Det er påvist at eventuelt lekkasjevann fra rør i rør system ikke ledes til sluk eller annen kompenserende løsning.

Vannfordelerskapet er montert i himling på bad. Det er ikke drenering fra skapet direkte til bad/sluk.  
Skapet er isolert. Dette har ført til noe kondensvann og korrosjon i skapet.  
Det er ikke fremlagt dokumentasjon på utførelse.

- Det bør foretas tiltak på anlegget som sikrer bedre løsning på eventuelt lekkasjevann fra rør i rør system.

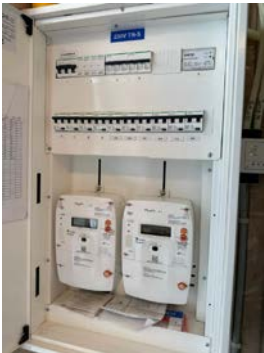
Sikringsskap for begge seksjonene er plassert i utvendig bod tilhørende seksjon 2.
