Tilstandsrapport

Selveierleilighet

Holandsveien 31, 1718 GREÅKER

Befaringsdato: 11.02.2025

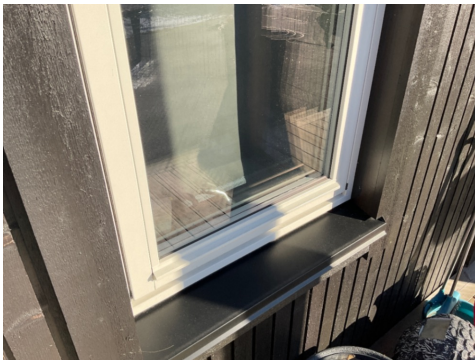
! TG 0 Vinduer

Vinduer med rammer og karmen i tre med isolerglass fra byggeår.

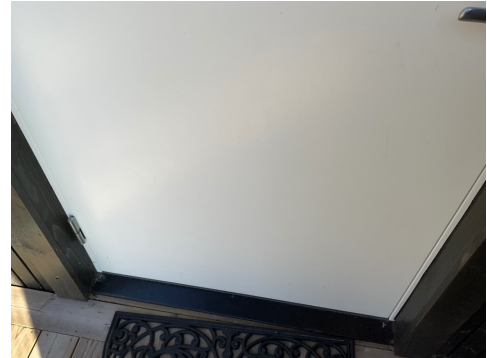
! TG 0 Dører

Ytterdør i tre fra byggeår.
Terrassedør i tre med stort glassfelt med isolerglass fra byggeår.

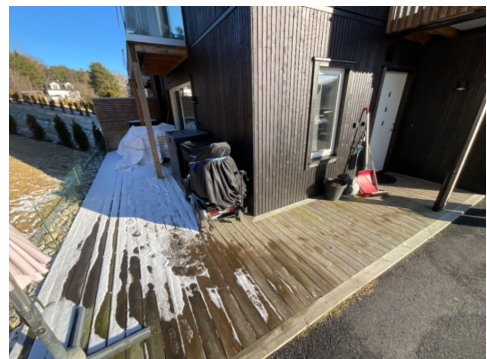
! TG 0 Balkonger, terrasser og rom under balkonger

Terrasse på 28 kvm.

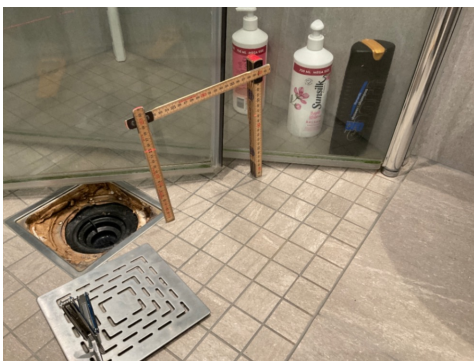
TG 0 Overflater Gulv

Flislagt gulv med elektriske varmekabler. Fallforhold til sluk er målt til ca. 35 mm fra topp membran til topp av slukrist.

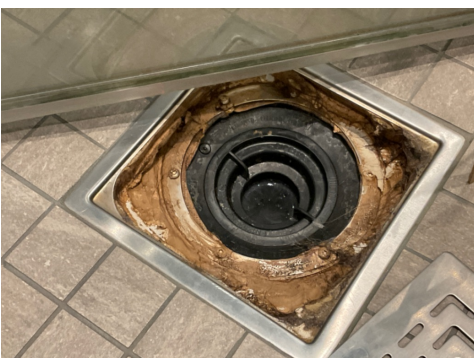
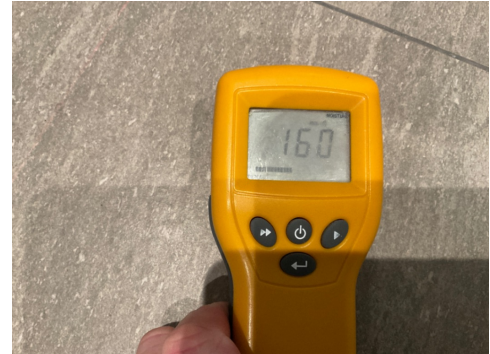
TG 0 Sluk, membran og tettesjikt

Plastsluk.

Fuktmåler viser normale verdier.

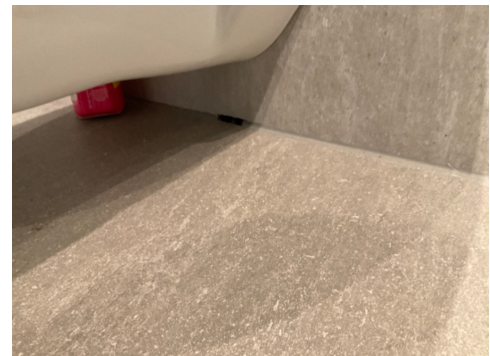
TG 0 Sanitærutstyr og innredning

Rommet har innredning med nedfelt servant, veggfestet toalett, dusjhjørne og opplegg for vaskemaskin.

Drensåpning er korrekt etablert i sistene iht. forskrifter.

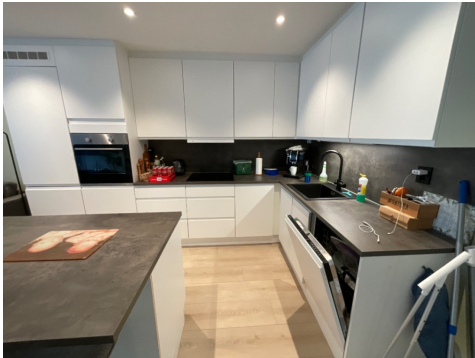
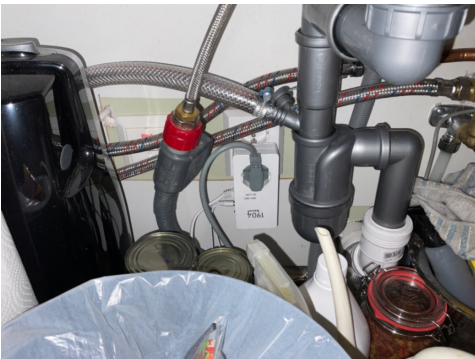
TG 0 Overflater og innredning

Kjøkkeninnredning fra byggeår.
Kjøkkenet har slette fronter og laminat benkeplate. Integriert komfyr, platetopp, kjøl/fryseskap og oppvaskmaskin.

Waterguard er montert.

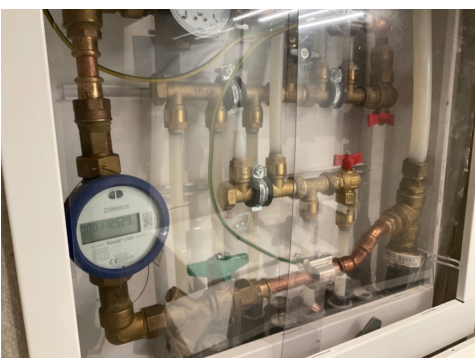
! TG 0 Vannledninger

Vannrør av pex (rør-i-rør) og flexislange.

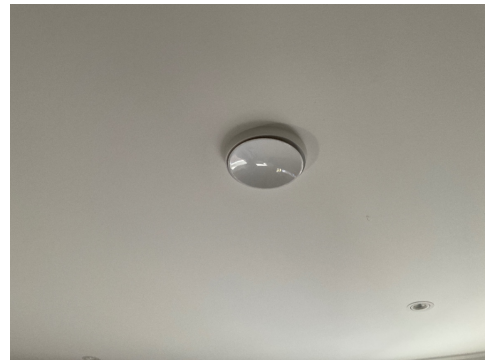
! TG 0 Ventilasjon

Balansert ventilasjonsanlegg som kontrollerer både mengden tilluft og avtrekksluft. Ventilasjonsaggregatet består av en vifte som trekker ut brukt luft fra våtrom, kjøkken og tekniske rom. Det består også av en vifte som trekker luft utenifra og tilfører frisk, temperert luft til oppholdsrom som soverom, stue osv.

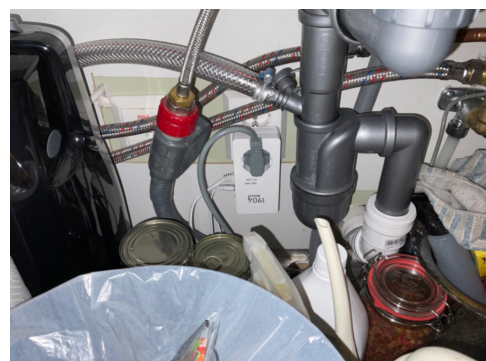
! TG 0 Varmtvannstank

Varmtvannsbereder på 120 liter fra byggeår.
Montert i benkeskap på kjøkkenet.

Waterguard er korrekt montert og bereder er tilkoblet egen koblingsboks iht. forskrifter.

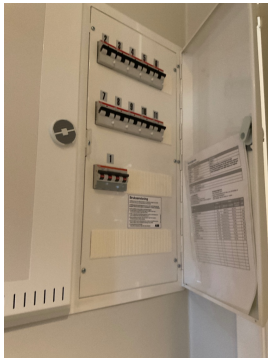
! TG 0 Elektrisk anlegg

Sikringsskap med automatsikringer. 10 fordelerkurser på hhv. 16 og 25 ampere. Hovedkurs på 40 ampere.

El-anlegg fra 2023 fortsatt med garanti.
