Kalbakkveien 19B, 0953 OSLO

**Attraktiv og romslig 3-roms  
toppleilighet med super utsikt |  
Fjernvarme inkl. | God standard |  
Bør sees!**

# Tilstandsrapport

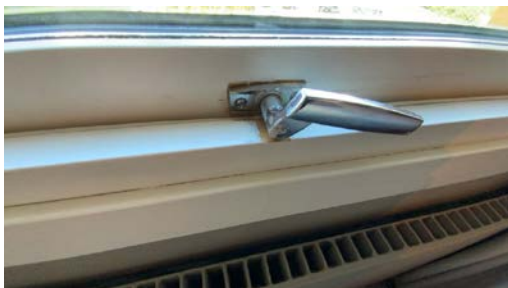
- Det er påvist at enkelte vinduer er vanskelig å åpne/lukke.
- Karmene i vinduer er slitte og det er sprekker i treverket.

- Det må foretas lokal utbedring.

Låsefunksjon på vindu til soverom må utbedres for tiltenkt funksjon. Dette skal sjekkes av borettslaget fr utbedring.

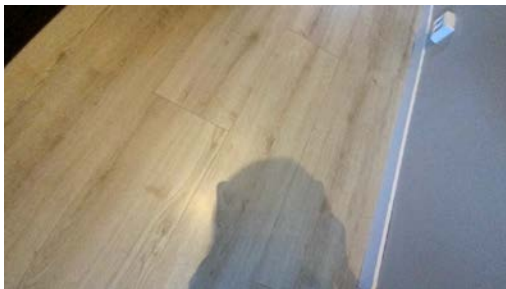
Det er registrert knirk og stedvis svanker i laminaten. Dersom avviket skal utbedres, må underlaget rettes opp og laminatgulvet legges på nytt. Konsekvensen av å ikke utbedre er hovedsakelig redusert komfort og estetikk, men funksjonen til gulvet er ikke vesentlig svekket

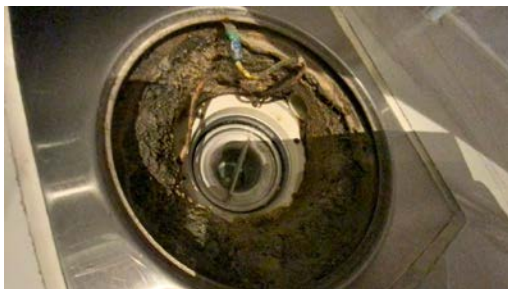
- Selv om bom eller hull lyd ikke alltid er et umiddelbart problem, bør det overvåkes nøye før eventuell utvikling i sprekker i flisfuger e.l. oppstår. Dette må en foreta tiltak for, for å begrense utviklingen.
- Til tross for avviket i fall/høydeforskjell til sluk, vil gulvet fortsatt kunne lede vann mot sluket, men med redusert effektivitet. Dette kan potensielt øke risikoen for vannansamling i enkelte områder av badet.

Det bør vurderes tiltak for å øke høydeforskjellen mellom topp slukrist og topp membran ved dørterskel til minimum 25 mm, for å redusere risikoen for vannlekkasje til tilstøtende rom ved eventuell oversvømmelse. Bom i fliser bør følges opp, da dette kan føre til at flisene løsner eller sprekker over tid, noe som kan gi økt fare for fuktskader i underliggende konstruksjoner.

- Overvåk tilstanden jevnlig. For å få tilstandsgrad 0 eller 1 må tettesjiktet skiftes ut, men tidspunktet for når dette er nødvendig er vanskelig å si noe om.
  - Det er viktig å merke seg at levetiden til en membran varierer basert på kvalitet, installasjon og bruk. Eldre membraner kan bli sprø og sprekke opp, noe som fører til at de mister sin vanntettende funksjon. Dette kan resultere i vannlekkasjer gjennom vegger og gulv og fuktskader.
- Det er en god løsning at det dusjes i kabinett for å unngå fuktbelastning på konstruksjonen.

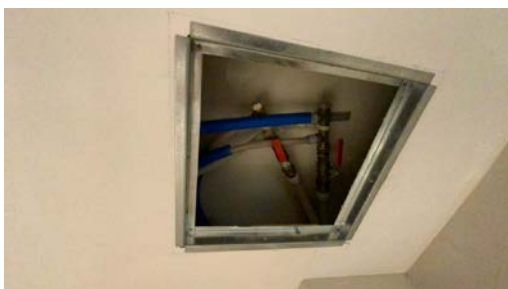
- Det er avvik:

Det bør etableres en avrenningsspalte i taket for å sikre at eventuelle lekkasjer oppdages tidlig og for å hindre omfattende fuktskader i himlingen. Det anbefales også å montere vannstopper i undertaket på badet for å redusere risikoen for vannskader ved lekkasje. Manglende tiltak kan føre til skjulte lekkasjer og store følgeskader på bygningskonstruksjonen.
