Kodalveien 118, 3220 SANDEFJORD

**En særdeles unik eiendom omgitt av vakker natur. Romslig anneks, en lun sauna og innbydende uteplasser. Unikt fristed**

Tilstandsrapport

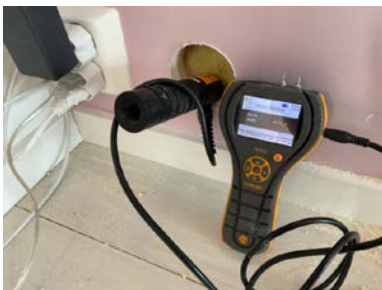
Det er foretatt hulltaking og fuktmåling i tilliggende konstruksjon til våtrommet uten at det ble påvist fukt inne i konstruksjonen. Hulltaking er foretatt på en tilfeldig valgt plass hvor det vil være sannsynlig at det kan forekomme fukt, sett opp mot fuktbelastning i våtrommet. Det kan ikke gis noen uforbeholden garanti for øvrige vegger i rommet.

Tilstandsgrad TG:0 er satt med bakgrunn i at det ikke er målt fukt i konstruksjonen.

Fuktmåling i vegg ved hulltaking.

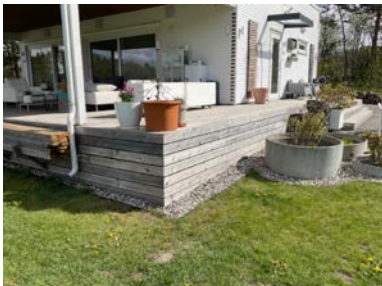
#### Vurdering av avvik:

Del av terrasse med manglende rekkverk.

- Rekkverk må monteres på balkong eller terrasse for å lukke avviket.

Det bør etableres rekkverk der hvor det ikke er det og forskriften krever det. Manglende rekkverk kan gi fare for utfall som kan skade personer som faller ut.
