Hotellvegen 2, L105, 2420 TRYSIL

**Moderne 3-roms selveiet
fritidsleilighet fra 2019 selges
møblert. Garasjeplass med lader,
bod og skiskap. Utleieplikt.**

Eierskifterapport

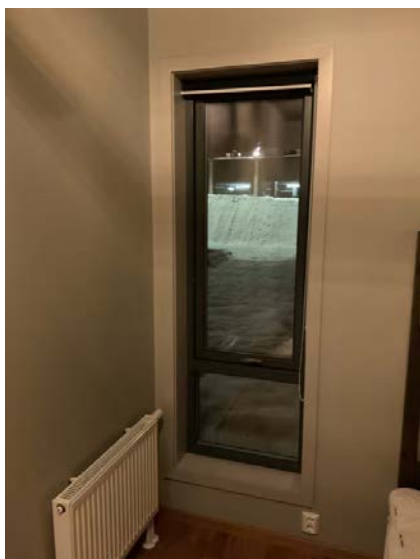
Vindu.

Beskrivelse	
Ytterdør av tre Vinduer fra byggeår med 3-lags glass Heve/skyvedør ut fra stue til terrasse	
Er det gjennomført arbeider etter opprinnelig byggeår?	Nei
Er det påvist punkterte eller sprukne glass?	Nei
Er det påvist værslitte karmen, fuktskader eller råteskader?	Nei
Er det ved stikkprøver registrert avvik ved åpne/lukkemekanismen?	Nei
Er det påvist avvik ved utvendig tetting som beslag, vannbord, og omramming?	Nei
Oppsummering av vinduer og dører	TG-1

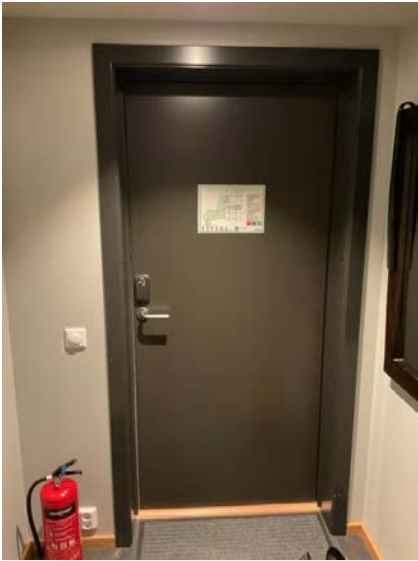
Dør ut fra leilighet.

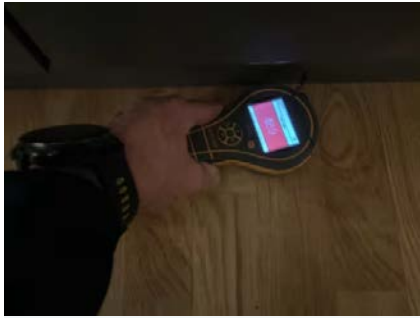
Fuktsøk.

Det registreres buling/ujevnheter på parkett foran oppvaskmaskin.
Ved bruk av søkeindikator gis det indikasjon på fukt i gulv foran oppvaskmaskin.
Det har vært montert waterguard fra byggeår.

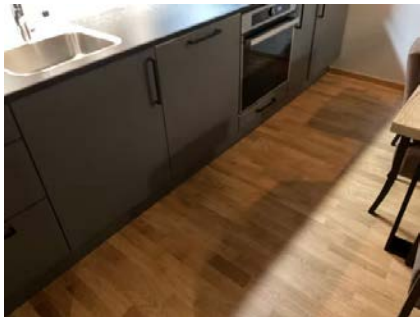
Det registreres buling/ujevnheter på parkett foran oppvaskmaskin.
Ved bruk av søkeindikator gis det indikasjon på fukt i gulv foran oppvaskmaskin.
Det har vært montert waterguard fra byggeår.

Området for fuktsøk.

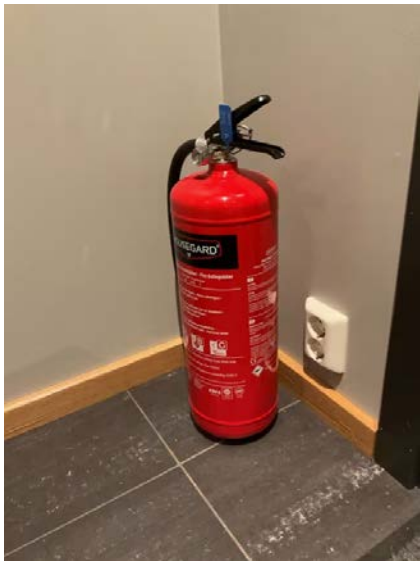
Brannslukker i gang.

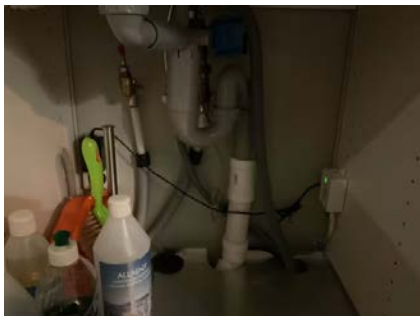
Avløp kjøkken.

Type avløpsrør	Plast
Avløpsrør er skjult i vegg og gulv, vurderingene begrenser seg til synlige avløp.	
Er det gjennomført arbeider på anlegget etter byggeår?	Nei
Er det manglende lufting av kloakk over tak?	Ukjent
Er det sen avrenning fra tappested?	Nei
Mangler det stakemuligheter på avløpsanlegget?	Nei
Har avløpsrør nådd en alder som gir økt risiko for skader eller følgeskader?	Nei
Oppsummering av avløpsrør	TG-1
Det er ikke påvist noen stakeluke i boenheten. Staking kan utføres via sluk eller andre installasjoner med avløp.

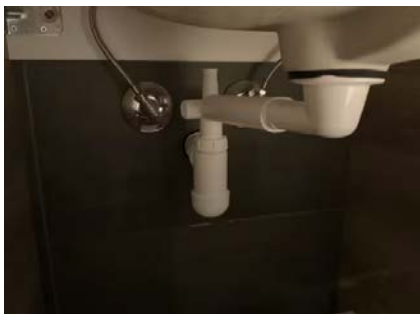
Avløp bad.

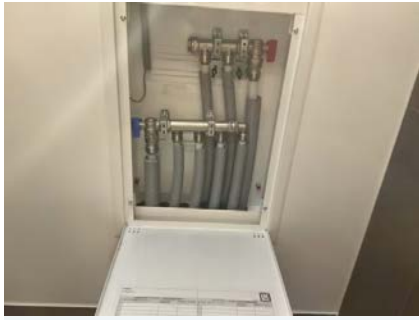
Fordelerskap i taket på bad.

Type anlegg	Rør i rør system
Vannledninger er skjult i vegger og gulv, vurderingene begrenser seg til synlige rør.	
Er det utført arbeider på anlegget etter byggeår?	Nei
Er det etablert fordelerskap?	Ja
Er det manglende vannstoppesystem i tilknytning til, eller manglende avrenning til sluk/avløp fra fordelerskap?	Nei
Har vannrør nådd en alder som gir økt risiko for skader eller følgeskader?	Nei
Er det manglende isolering av vannrør hvor det er risiko for frost eller kondens?	Nei
Er det registrert tegn til lekkasjer eller skader på vannrør?	Nei
Er det redusert vanntrykk ved prøving av to tappesteder samtidig?	Nei
Er det manglende tilgjengelighet til stoppekran?	Nei
Er det dårlig funksjon på stoppekran?	Nei
Oppsummering av vannledninger	
TG-1	
Prefabrikerte baderomskabin, med fordelerskap i tak på badet og i vegg gang.

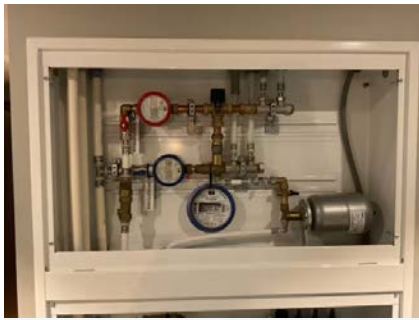
Fordelerskap i gang.

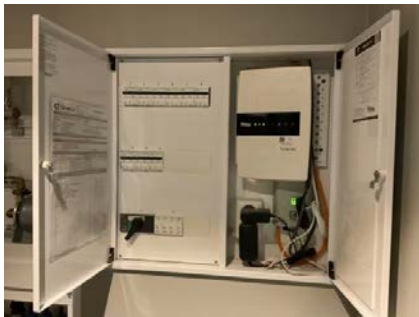
Sikringskap plassert i gang.

Er det foretatt kontroll av det lokale el tilsyn i løpet av de siste 5 år	Nei
Type sikringer	Automatsikringer
Er det gjennomført arbeider etter opprinnelig byggeår?	Ja
Byttet komfyrvakt.	
Er det manglende samsvarserklæring på arbeider utført etter 01.01.1999?	Nei
Er det manglende kursfortegnelse?	Nei
Er det manglende samsvar mellom kursfortegnelse og antall sikringer?	Nei
Er det tegn på varmgang (termiske skader) på kabler, brytere, downlight, stikkontakter, og elektrisk utstyr?	Nei
Er kabler utilstrekkelig festet?	Nei
Er det tegn til at kabelinnføringer og hull i inntak og sikringsskap ikke er tette?	Nei

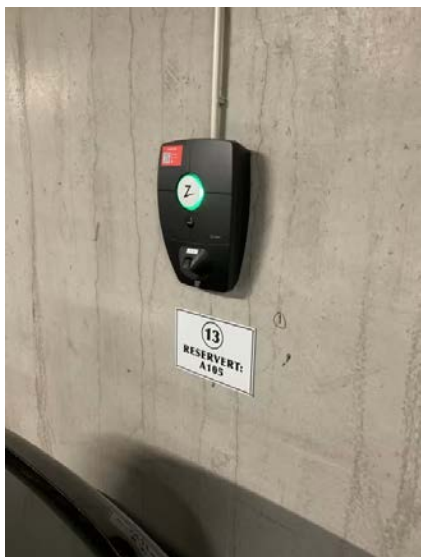
Elbillader på garasjeplass.

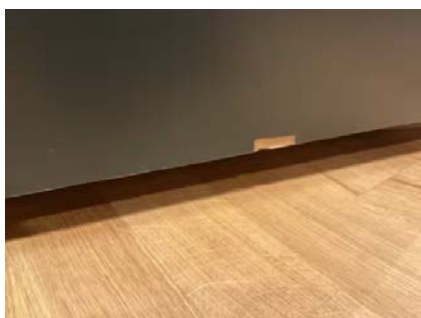
Noe slitasje på dørblad innvendig.
Skade på parkett stue/kjøkken.
Overflater ellers fremstår som fine på befaringsdagen.

Skade i dørblad.

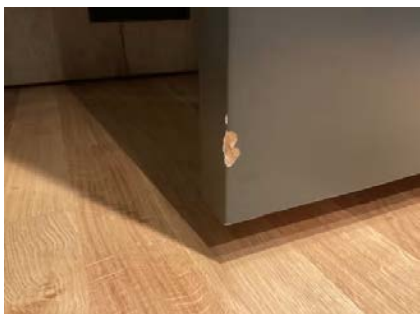
Skade i dørblad.

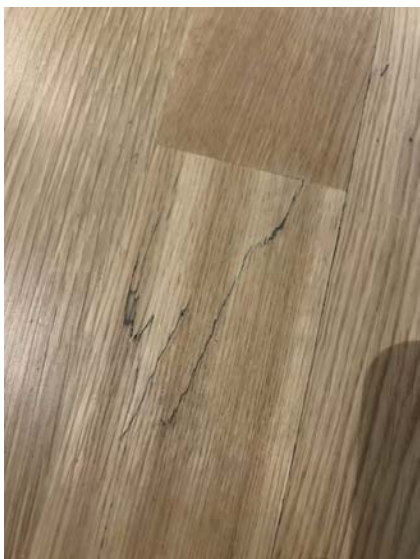
Skade i parkett på stue/kjøkken.
