# Delikat 3-roms selveier med solrik balkong - Heis og parkering m/lader - Attraktiv beliggenhet -

# Om eiendommen

Befaringsdato: 26.02.2026

Rapportdato: 27.02.2026

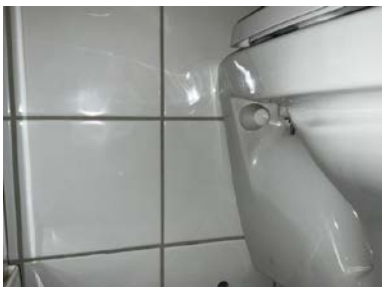
- Det er påvist sprekker i fliser.

Sprekk i fliser bak toalettet. Avviket kan skyldes manglende dekning bak toalettet.

Kjekt flis bak toalettet.

- Fliser må skiftes.
- Dersom tiltaket ikke utføres er det fare for videre skadeutvikling.

For å lukke avviket må flisen byttes. Fare for ytterligere sprekker og knekt flis.

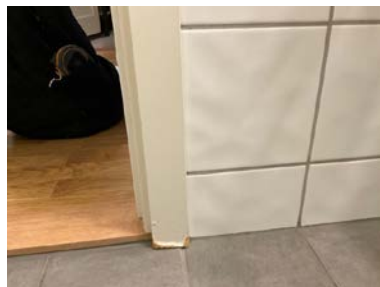
Fuktskader på listverket

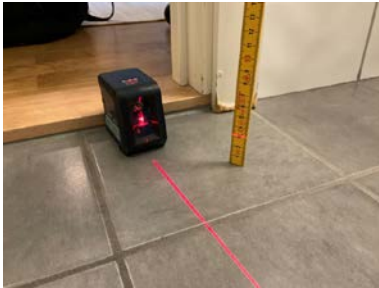
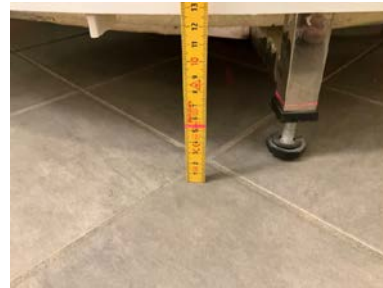
## 1. ETASJE > BAD

Det er flislagt gulv med elektriske varmekabler. Det er ca 25 mm. høydeforskjell fra flis ved dør til slukrist. Oppkant ved dør. Fallforholdene under kabinettet er ikke vurdert.

Det er lokalisert noe hullyd, men flisene virker å sitter godt. Det er ingen riss i fugene. Strakstiltak er ikke nødvendig.

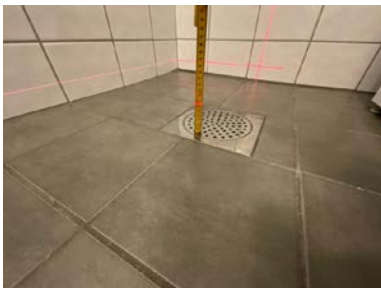
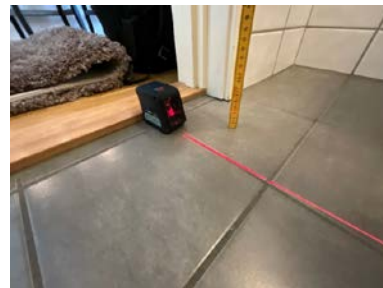
## 1. ETASJE > BAD/VASKEROM

### 1 TG 1 Overflater Gulv

Det er flislagt gulv med elektriske varmekabler. Det er ca 35 mm. høydeforskjell fra flis ved dør til slukrist.

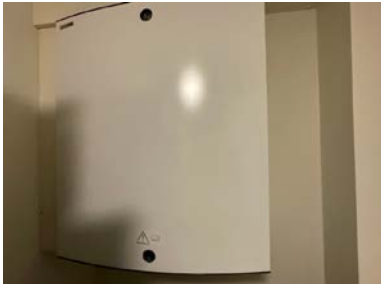
## TG 1 Ventilasjon

Leiligheten har balansert ventilasjon.

Jevnlig service anbefales.

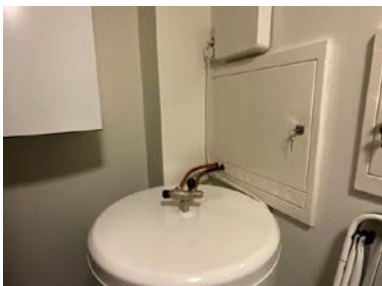
## Elektrisk anlegg

*Dette er en forenklet kontroll begrenset til de spørsmål og undersøkelser som forskrift til avhendingslova (tryggere bolighandel) § 2-18 inneholder. Dette kan ikke sammenlignes med en kontroll utført av offentlig myndighet (Det lokale eltilsyn) eller registrert elektrovirksomhet, og en bygningssakkyndig har verken kompetanse eller lov til å foreta en slik kontroll.*
