# Innholdsrik enderekkehus med solrik hage, stor gårdsplass og sentral beliggenhet!

Frøyas vei 18 er et innholdsrikt enderekkehus beliggende i et hyggelig og veletablert borettslag. Boligen har en praktisk og funksjonell planløsning med hovedetasje som byr på lyse oppholdsrom, tre soverom, kjøkken, bad/vaskerom og utgang til terrasse og hage.

# Om eiendommen

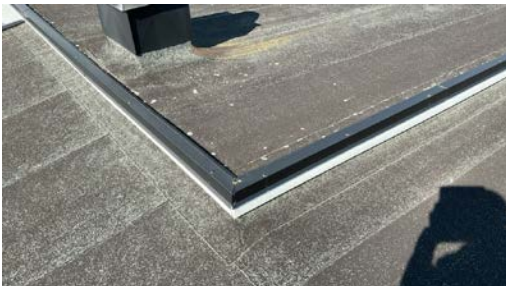
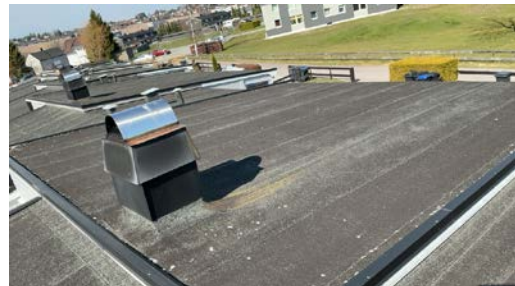
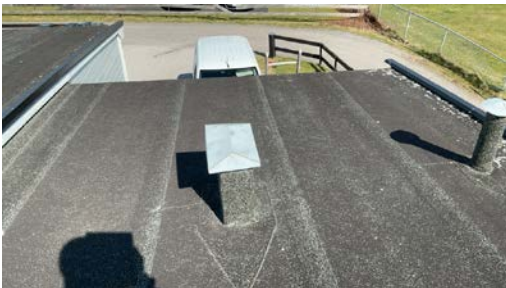
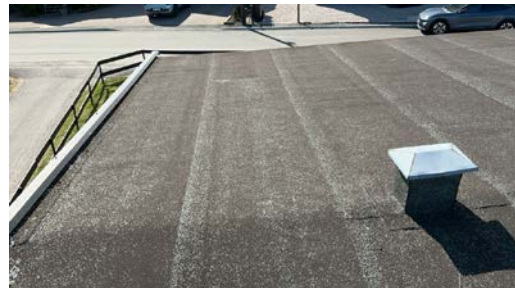
- Mer enn halvparten av forventet brukstid er passert på taktekingen.
- Mer enn halvparten av forventet brukstid er passert på undertak.

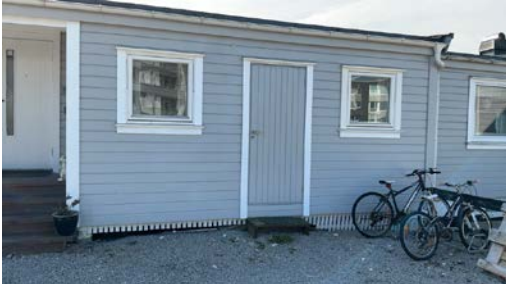
- Det er ingen eller liten lufting i nedre kant av kledning mot grunnmur.
- Det er avvik:

- Uten tilstrekkelig lufting bak bordkledningen kan fuktighet som trenger inn bak bordene eller gjennom veggen innenfra ikke tørke opp. Dette skaper ideelle forhold for råtesopp og muggvekst.
- Tiltak:

Dør som er igjennbygget på innsiden.

Det anbefales å fjerne ytterdøren og bygge opp fasaden med veggkonstruksjon tilsvarende øvrig fasadeoppbygging. Dette vil gi en løsning med bedre forutsetninger for lufttetthet, fuktsikring, isolering og varig konstruktiv utførelse enn en ytterdør som ikke er ment å inngå som permanent lukket fasadefelt.

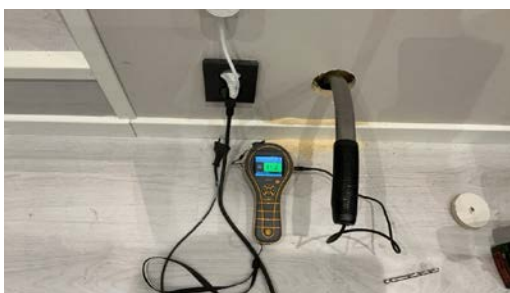
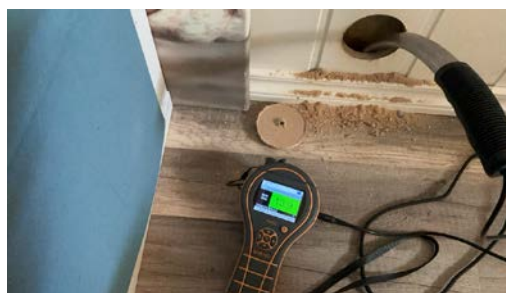
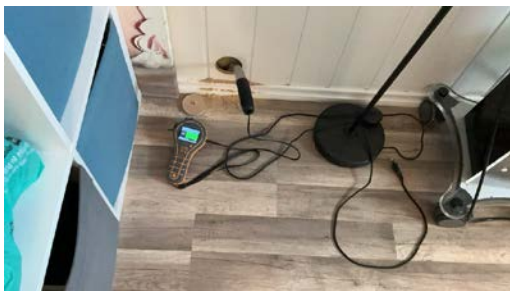
Gulvet har laminat. Veggene har plater og panel. Hulltaking er foretatt og det er påvist avvik i konstruksjonen. Hulltaking er foretatt ved/i Det er foretatt hulltaking i alle yttervegger med utforet konstruksjon. Fuktkvotemåling (vekt%) i konstruksjonen ble målt til 17.

- Det er gjennom hulltaking påvist høyt fuktnivå inne i trekonstruksjonen i hulltakingen, men ikke påvist fuktskader i dette området. Høy luftfuktighet kan over tid føre til muggvekst eller sverting av materialer. Samtidig kan materialer og konstruksjoner bli ødelagt.

Utforede vegger og oppforet gulv i trekonstruksjon i rom under terreng er en risikokonstruksjon med hensyn til fuktskader.

- Det påviste fuktnivå gir grunn til å overvåke konstruksjonen jevnlig for å se utvikling over tid, og eventuelt foreta tiltak for å unngå fuktskader.

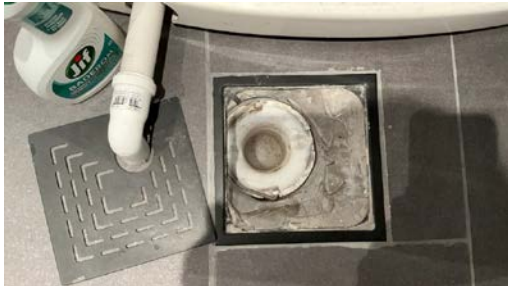
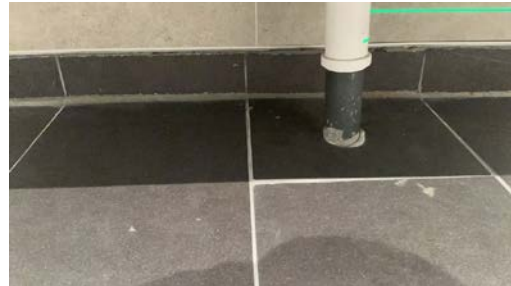
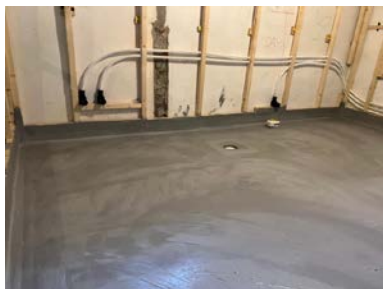
- Konsekvensen er at det kan oppstå fuktskader i konstruksjonen bak overflatematerialet. Vann kan trenge inn gjennom utette rørgjennomføringer og forårsake fuktskader ved fukttilførsel gjennom enten bruksvann eller lekkasjevann.
