Tjernesbergs veg 194, 2211 KONGSVINGER

**Velholdt og modernisert enebolig i
landlige omgivelser *
Garasje/verksted * Romslig tomt**

Tilstandsrapport

ENE BOLIG

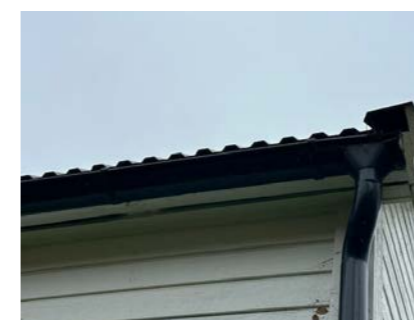
TG 1 Veggkonstruksjon

Vanlig bindingsverkskonstruksjon isolert med 15 cm mineralull. Liggende utvendig malt panel.

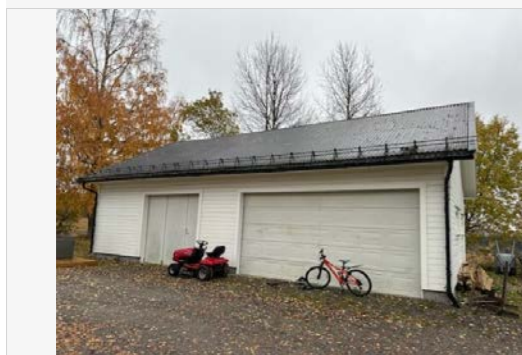
Garasje og verksted fundamentert på betongplate med ensteins grunnmur. Uisolert bindingsverkskonstruksjon i tre i garasje og isolert verksted i bindingsverkskonstruksjoner i tre. Liggende malt utvendig panel. Tett skillevegg. Saltak i trekonstruksjoner, tekket med bølgetakplater. Snøfangere, forkantblekk, takrenner og nedløp i metall.
