Valkyriegata 7A, 5531 HAUGESUND

Familievennlig enebolig i populært område ved Rossabø/Hemmingstad | Pent opparbeidet uteområde | Carport | 3 soverom

Tilstandsrapport

ENEBOLIG

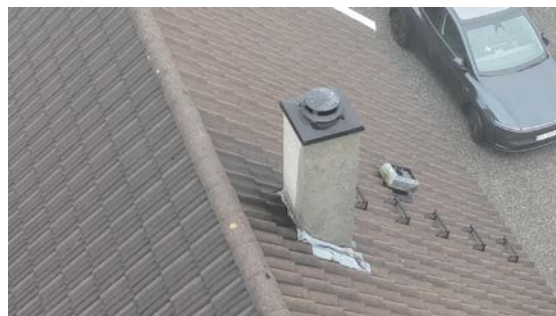
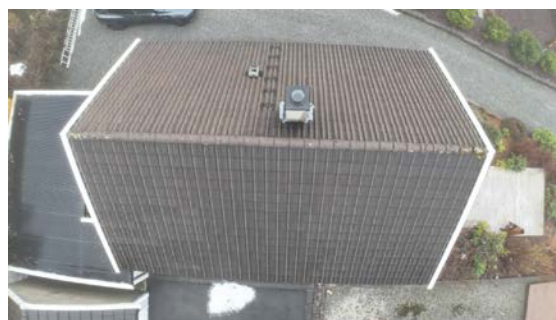
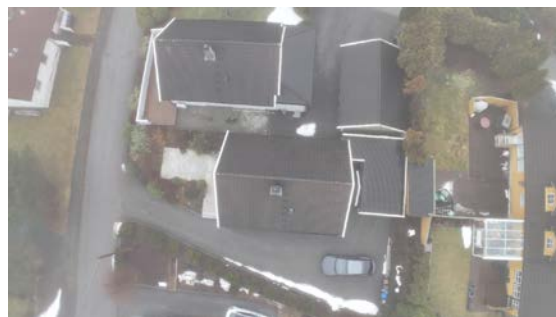
TG 2 Nedløp og beslag

Takrenner og nedløp av plast. Beslag av metall.

Manglende snøfangere kan føre til personskafer, skader på husdyr, eiendom (som biler og hagemøbler) og bygningselementer som takrenner og takmaterialer.

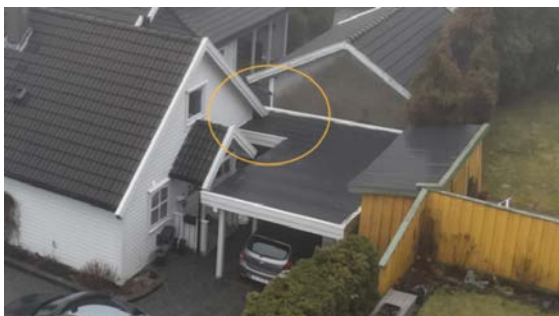
- Det er ikke foretatt radonmålinger, og bygget er heller ikke utført med radonsperre.
- Det er tegn på avvik i branncelleinndeling ut ifra dagens byggetekniske forskrift.

Bildet viser at tidligere frittliggende carport med bod, nå er bygget sammen med bolig.

- For å avklare omfanget av avvik ved branncelleinndeling må det gjøres nærmere undersøkelser av en kvalifisert fagkyndig person. Brannen kan spre seg raskere ved avvik i branncelleinndelingen.
