Lavrans vei 36, 0670 OSLO

**Attraktiv 3-roms endeleilighet  
med solrik balkong | Skjermet  
uten innsyn | Bad fra 2022 | God  
intern beliggenhet**

# Tilstandsrapport

# gnr. 140, bnr. 41

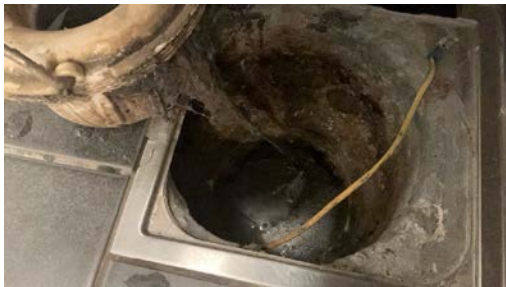
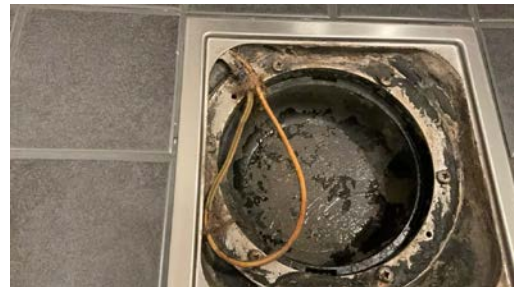
Det er ikke foretatt destruktive undersøkelser av membranen. Basert på visuell observasjon er det ikke registrert symptomer på lekkasjer, svikt eller fuktopptak i tilstøtende konstruksjoner. Likevel innebærer skjult membran og manglende dokumentasjon en viss usikkerhet, slik NS 3600 legger til grunn.

Det må innhentes dokumentasjon.

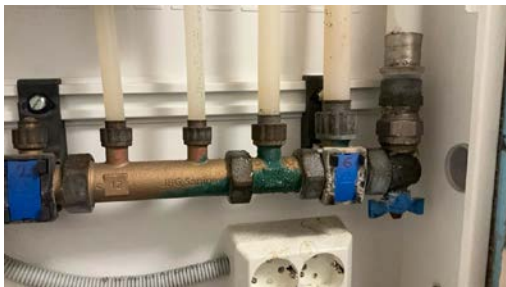
Boligen har vannrør av plast i rør-i-rør-system med tilhørende fordelerskap plassert på badet. Avrenning fra skapet er tilknyttet sluk. Systemet gir mulighet for utskiftning av vannførende rør uten inngrep i konstruksjonene, og skal i henhold til forskrift være lekkasjesikret ved korrekt utførelse. På befaringsdagen ble det registrert kondensdannelse på rørstammer i fordelerskapet.

#### Vurdering av avvik:

- Rørkurser på rør-i-rør system bør merkes.
