**Salgsobjekt:** Enebolig  
**Eierform:** Eiet  
**Byggeår:** 2012  
**BRA-i/BRA Total** 168/180 kvm  
**Tomtstr.:** 277.6 m<sup>2</sup>  
**Soverom:** 3  
**Antall rom:** 6  
**Gnr./bnr.** Gnr. 96, bnr. 656  
**Oppdragsnr.:** 1411250323

# Flott enebolig med fin utsikt og god standard - 2 bad - 3 sov - 2 stuer - Carport - Terrasse med

Befaringsdato: 04.08.2025

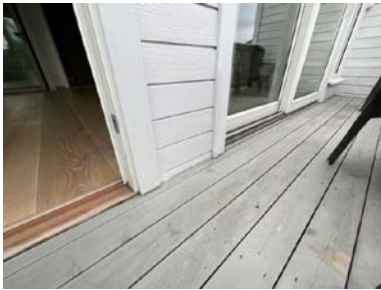
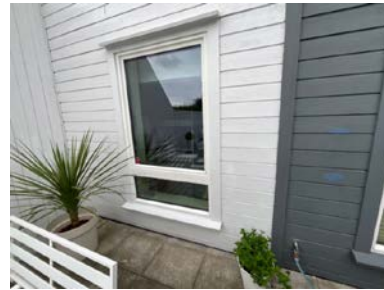
- Utførelsen rundt tretrapp og terrasser kan medføre at vann driver inn. Dette øker faren for skjulte skader i konstruksjonene.

Kledning som står nærme terrenget vil ha økt behov for maling og med fare for fukt og råte i kledningen og bakenforliggende konstruksjoner.

- Konstruksjonene må sikres mot råte, sopp og skadedyr.

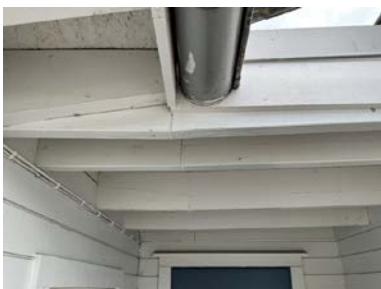
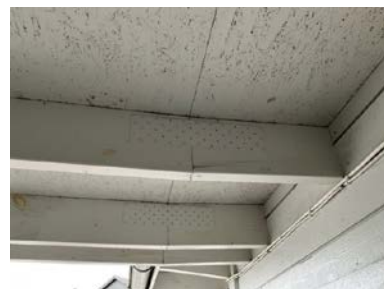
Det er registrert fuktskader og nedbrytning/ufagmessig utførelse på deler av takkonstruksjonen over inngangspartiet.

Avviket kan skyldes at takrenner ved inngangen ikke tar unna vann fort nok, lokal utbedring anbefales før skaden utvikler seg.

Fuktskader og skjøter av bæringen på utstikket.

- Påviste skader må utbedres.

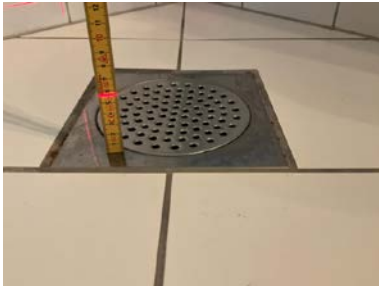
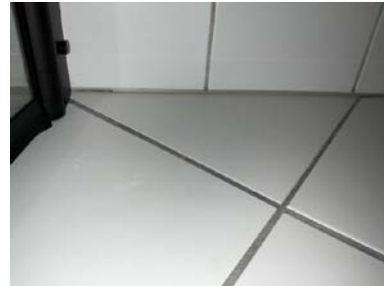
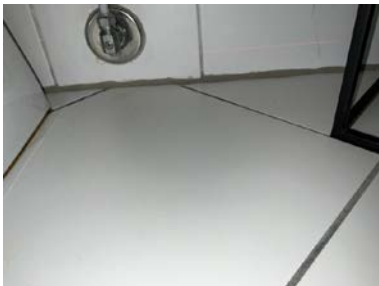
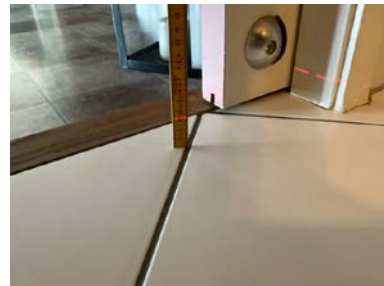
- Det er påvist at flisfuger har riss/sprekker.
- Det er påvist at noen fliser har bom (hulrom under).
- Det er påvist avvik i fallforhold til sluk i forhold til krav i forskrift på byggetidspunktet.

- Selv om bom eller hull lyd ikke alltid er et umiddelbart problem, bør det overvåkes nøye før eventuell utvikling i sprekker i flisfuger e.l. oppstår. Dette må en foreta tiltak for, for å begrense utviklingen.
- Et bad med manglende/reduert fall til sluk blir mindre funksjonelt og sikkert for brukeren. Dette kan medføre stående vann på gulvet, vann som ikke ledes effektivt til sluket, økt risiko for at vann renner ut av rommet og redusert sklisikkerhet på gulvet.

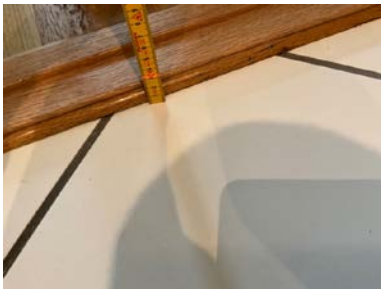
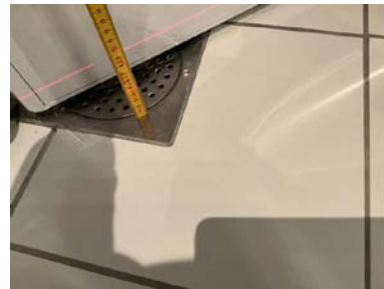
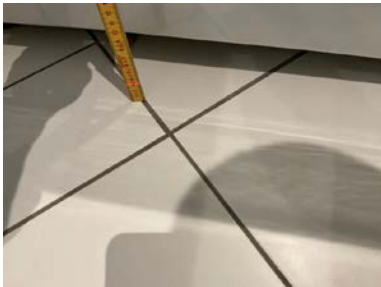
- Det er påvist at flisfuger har riss/sprekker.
- Det er påvist at høydeforskjell fra topp slukrist til gulv/synlig topp membran ved dørterskel er mindre enn 25 mm.
- Det er påvist at noen fliser har bom (hulrom under).

- Til tross for avviket i fall/høydeforskjell til sluk, vil gulvet fortsatt kunne lede vann mot sluket, men med redusert effektivitet. Dette kan potensielt øke risikoen for vannansamling i enkelte områder av badet.
- Fuger bør skiftes ut.

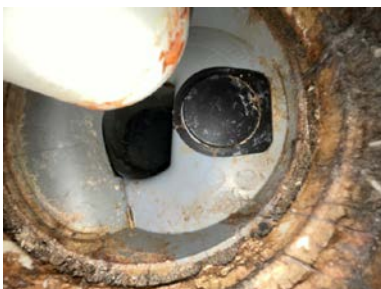
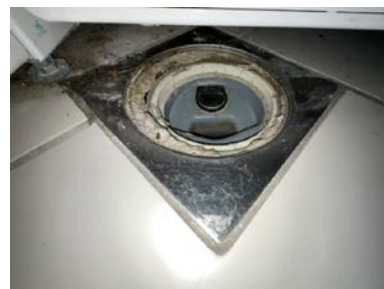
- Det er påvist mangelfull/feil utførelse rundt rørgjennomføringer e.l. som gir fare for fukt i konstruksjonen i våtsone.
- Mer enn halvparten av forventet brukstid er passert på membranløsningen.

Ingen synlig mansjett i sluken

- Det er viktig å merke seg at levetiden til en membran varierer basert på kvalitet, installasjon og bruk. Eldre membraner kan bli sprø og sprekke opp, noe som fører til at de mister sin vanntettende funksjon. Dette kan resultere i vannlekkasjer gjennom vegger og gulv og fuktskader.
- Konsekvensen er at det kan oppstå fuktskader i konstruksjonen bak overflatematerialet. Vann kan trenge inn gjennom utette rørgjennomføringer og forårsake fuktskader ved fukttilførsel gjennom enten bruksvann eller lekkasjevann.
