Stasjonsgata 37 leil. 406, 4580 LYNGDAL

**Nyhet! Kiwi bygget- Romslig
toppleilighet på enden med gode
solforhold! *Heis* Stor terrasse*
Sentrumsnær!**

Befaringsdato: 01.10.2024 Rapportdato: 10.10.2024 Oppdragsnr.: 20755-1194 Referansenummer: LN1498

Autorisert foretak: KE Takst AS Sertifisert Takstingeniør: Karl Henry Englund Vår ref:

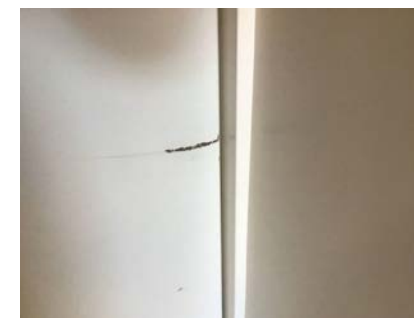
Skade på inngangsdør

Skade på dørblad inngangsdør

Lokalt tiltak på dørblad

Kostnadsestimat: Ingen umiddelbar kostnad

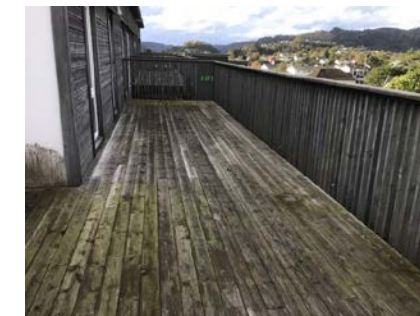
TG 1 Balkonger, terrasser og rom under balkonger

Balkong/terrasse med dekke av terrassebord.
Treverk og terrassebord fremstår med normal vær- og aldersslitasje.
Normalt vedlikehold av terrassebord må påregnes.

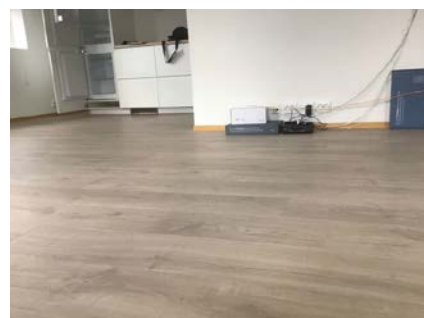
Støpt dekke mellom etasjene som underlag for gulv.
Betongplaten er i hovedsak tildekket med gulvoverflater, og derfor ikke tilgjengelig for kontroll eller sprekker.
Det er ikke foretatt noen for lydmålinger i mellom etasjene/Leilighetene.

- Målt høydeforskjell på over 30 mm gjennom hele rommet. Tilstandsgrad 3 gis med bakgrunn i standardens krav til godkjente måleavvik.

Kostnadsestimat: Ingen umiddelbar kostnad

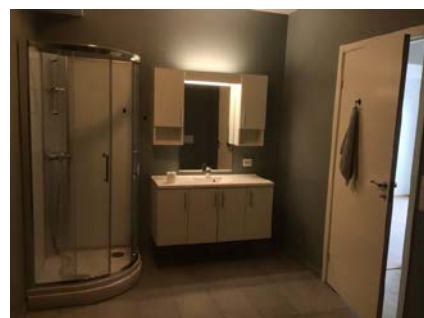
ETASJE > BAD/VASKEROM

Bad har fliser på gulv og malte vegger med malt slett takhimling. Det er montert baderomsinnredning med nedfelt vask, vegghengt toalett, dusjkabinett og opplegg for vaskemaskin. Det er balansert ventilasjon og vannbåren varme.

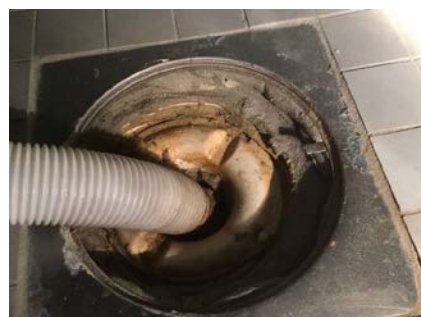
TG 1 Sluk, membran og tettesjikt

Det er plastsluk og sluk mansjetten klemt under klemringen som tettesjikt

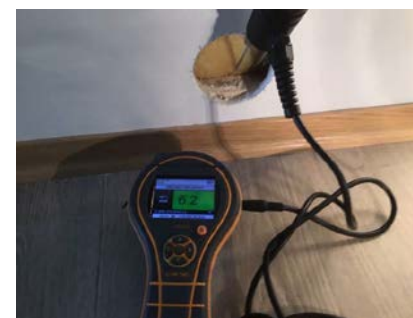
Hulltaking utført i bod bak dusj. Ikke påvist unormale fuktverdier på kontrollert område. 6%

Hulltaking er ingen garanti for at det ikke er fukt eller svikt i konstruksjoner, men en indikasjon på at det fremstår normalt i området der hulltaking er utført.

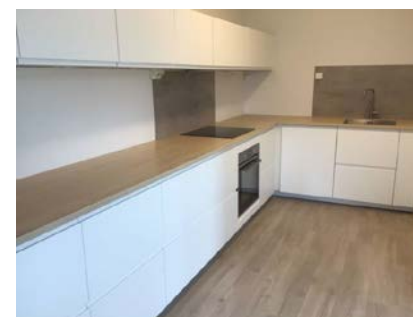
TG 1 Overflater og innredning

Laminat på gulv og malte slette vegger. Innredning med slette fronter og laminerte benkeplater. Integrert med komfyr, oppvaskmaskin, platetopp og kjøleskap med frys. Det ble registrert lekkasjevarsler og komfyrvakt på kjøkkenet. Kjøkkenet har normal slitasje alder tatt i betrakt

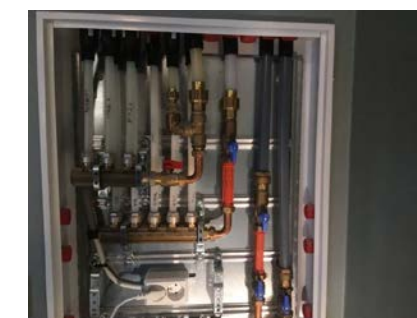
TG 1 Vannledninger

Vannskap med dreneringshull for lekkasje med rør i rør montert på bad. Vannmåler og stoppekran montert i vannskap.

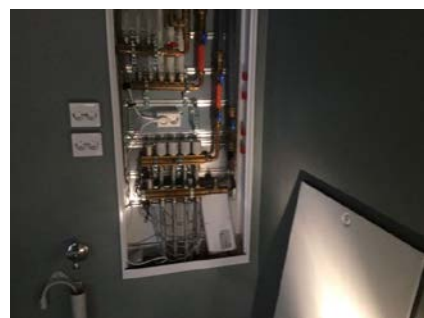
TG 1 Vannbåren varme

Vannbåren varme fra sentralanlegg i sameiet.
Vannskap montert på bad
Normalt service og vedlikehold etter produsentens anbefalinger må påregnes.

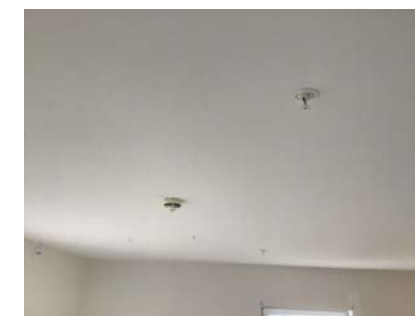
TG 0 Branntekniske forhold

Leiligheten har sprinkleranlegg og felles brannvarslings systemer montert i leiligheten.
