Motlandsmarka 181A, 4365 NÆRBØ

**Gjennomført vertikaldelt
tomannsbolig over to plan med
praktisk planløsning.**

Salgsobjekt: Tomannsbolig
Eierform: Eiet
Byggeår: 2010
BRA-i/BRA Total 106/130 kvm
Tomtstr.: 169.8 kvm
Soverom: 3
Antall rom: 5
Gnr./bnr. Gnr. 20, bnr. 642
Snr. 2
Oppdragsnr.: 1403260003

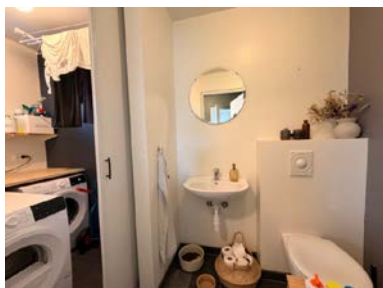
1. ETASJE > VASKEROM/WC

Det er plastsluk og smøremembran med ukjent utførelse.
Det ble ikke registrert synlige skader, lekkasjer eller unormale fuktverdier ved befaring. Membran er synlig ført under klemring.

Tilstandsgrad 2 er satt med bakgrunn i alder på tettesjikt og derav økt risiko for lekkasjer.

- Det er viktig å merke seg at levetiden til en membran varierer basert på kvalitet, installasjon og bruk. Eldre membraner kan bli sprø og sprekke opp, noe som fører til at de mister sin vanntettende funksjon. Dette kan resultere i vannlekkasjer gjennom vegger og gulv og fuktskader.
- Overvåk tilstanden jevnlig. For å få tilstandsgrad 0 eller 1 må tettesjiktet skiftes ut, men tidspunktet for når dette er nødvendig er vanskelig å si noe om.

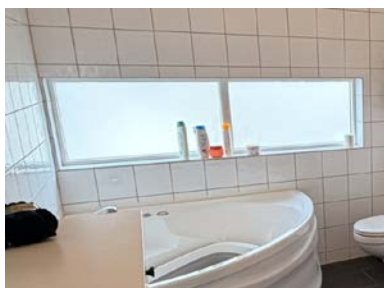
Det registreres at avstand fra våtsone til vindu er mindre enn 200 cm. Foringer rundt vindu er utført med fliser. Det ble ikke registrert fuktrelaterte skader eller oppsvulming i materialer på befaringdagen.

Det anbefales jevnlig kontroll og vedlikehold av fuger og overganger, da redusert avstand til våtsone kan øke fuktbelastningen over tid.

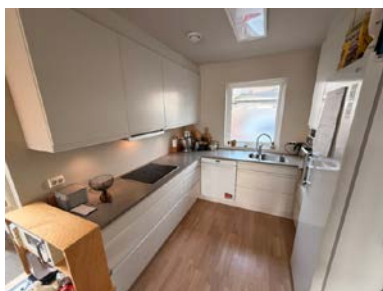
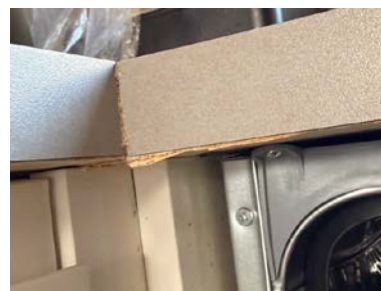
Det registreres noe svelling på undersiden av benkeplaten over oppvaskmaskinen. Skaden er typisk for fukt og vandamp som slipper ut når maskinen åpnes etter bruk. Det registreres fuktmerker og noe oppsprekking i gulvoverflaten. Det ble ikke registrert forhøyede fuktverdier ved måling på befaringdagen.

Sprekkene vurderes å være hovedsakelig estetisk betydning, og påvirker ikke funksjonen slik det fremstår på befaringsdagen.

Anbefaler forsegling/impregnering av benkeplate for å hindre videre fuktskader rundt oppvaskmaskin, manglende tiltak kan over tid medføre ytterligere skade på materialer.
