# Tilstandsrapport

📍 Freserveien 35 , 0195 OSLO

# gnr. 236, bnr. 236, snr. 180

Rune Kristiansen Takst AS  
Freserveien 35, seksjon 180. Oppdrag 25129

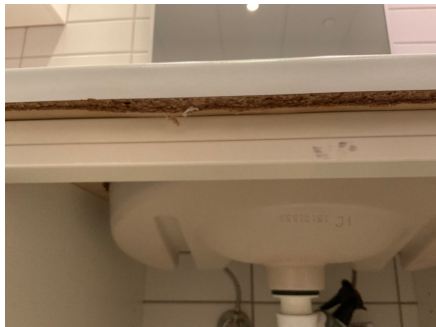
Det er fuktskade på undersiden av benkeplaten.

Konsekvens: Forholde er i hovedsak av kosmetisk betydning. Hvis det kommer ytterligere fuktighet/vannsøl på det aktuelle stedet, kan forholdet utvikle seg videre.

Skade på underside av benkeplate.

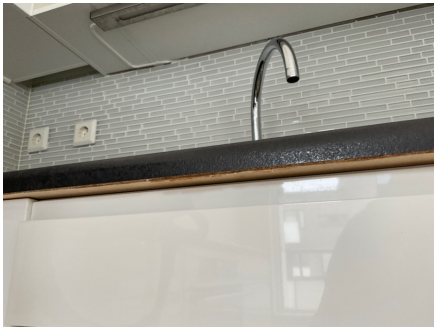
- Det er ikke påvist tegn på at det er montert lekkasjedeteksjon ved oppvaskmaskin/oppvaskkum, dette er et krav på kjøkkenet ut ifra alder.

Mindre fuktskade på underside av benkeplate ved oppvaskkum.

Konsekvens: Forholde er i hovedsak av kosmetisk betydning. Hvis det kommer ytterligere fuktighet/vannspøl på det aktuelle stedet, kan forholdet utvikle seg videre.

Mindre skade på underside av benkeplate ved oppvaskkum.

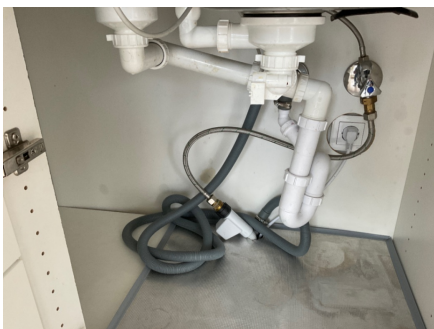
Det er ikke montert automatisk vannstopper i kjøkken.  
Da dette kjøkkenet ble montert var det krav om å montere automatisk vannstopper ved vanninstallasjoner i kjøkken, i dette tilfelles oppvaskmaskin.

Konsekvens: Evt. lekkasjer vil ikke automatisk bli avstengt.  
Dette bør ettermonteres for å ivareta forskriftskrav.

Rør opplegg. Manglende automatisk vannstopper.

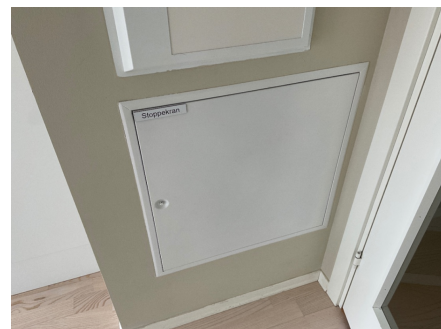
Hvor er hoved-stoppekran plassert: I skap i stue.

Skap med stoppekran.

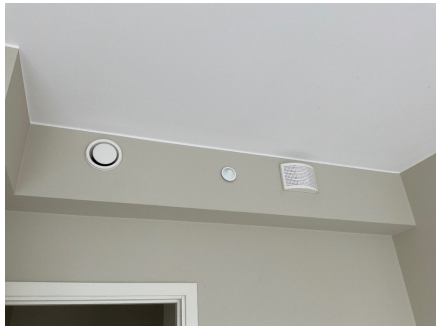
Boligen/leiligheten har balansert ventilasjon.  
Det er da et balansert forhold med tilluft og avtrekk fra leiligheten.

Balansert ventilasjon.
