Pen fritidsleilighet på vakre Bærøy | Sentral beliggenhet og egen båt plass.

Befaringsdato: 07.05.2026

Rapportdato: 07.05.2026

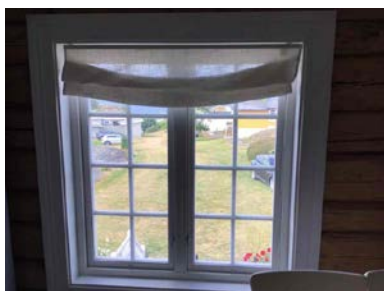
Avvik: Vindu med alders og bruksslitasje.

Eksempel på vindu i yttervegg, sett fra innsiden.

Det er ikke behov for umiddelbare tiltak, men det bør påregnes utskifting av vinduene på sikt, da alders- og bruksslitasje kan medføre redusert isolasjonsevne, trekk og økt risiko for fuktskader.

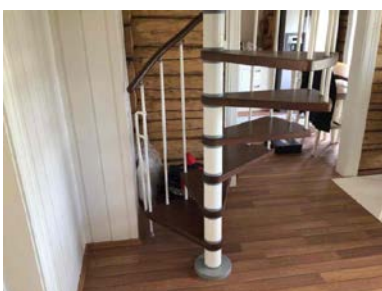
Avvik: Åpninger mellom trinn i innvendig trapp er større enn dagens forskriftskrav.

- Åpninger i rekkverk er større enn dagens forskriftskrav til rekkverk i trapper.
- Åpninger mellom trinn i innvendig trapp er større enn dagens forskriftskrav.
- Det er avvik:

Trapp fra 2 etasje og opp til 3 etasje.

Det bør monteres rekkverk i 3. etasje for å sikre trappeåpningen. Manglende rekkverk medfører økt risiko for fallulykker og personskade.

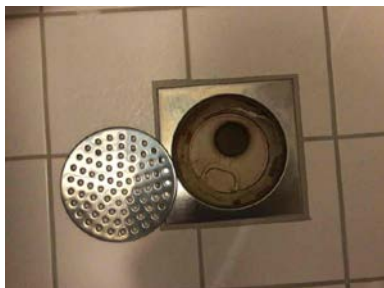
Avvik: Det er påvist at høydeforskjell fra topp slukrist til gulv/synlig topp membran ved dørterskel er mindre enn 25 mm.

Avvik: Rommet er et våtrom hvor det ved etablering var krav om "uavhengig kontroll", men det foreligger ingen dokumentasjon på at det er utført "uavhengig kontroll".

Sluk i gulv.

Det bør etableres tilstrekkelig høydeforskjell mellom topp slukrist og gulv/membran ved dørterskel for å sikre tilfredsstillende avrenning mot sluk. Manglende høydeforskjell øker risikoen for vannskader på tilstøtende konstruksjoner ved eventuell lekkasje.

Det bør innhentes dokumentasjon på utført uavhengig kontroll og utførelse av membran. Manglende dokumentasjon medfører usikkerhet om kvaliteten på utførelsen, noe som gir økt risiko for lekkasjer og fuktskader i konstruksjonen.

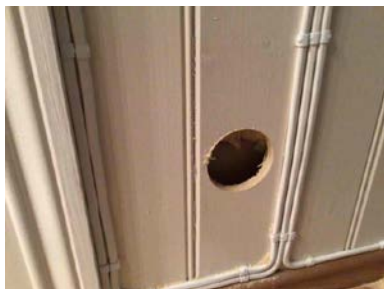
Hulltaking er foretatt, uten å påvise unormale forhold.

Hull for kontroll av fukt.

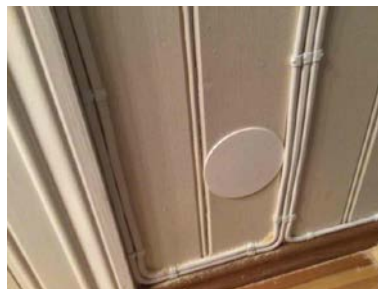
Lokk over hull.

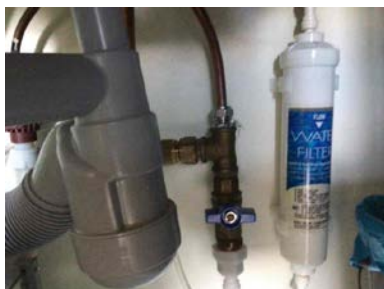
Avvik: Mer enn halvparten av forventet brukstid er oppbrukt på innvendige vannledninger.

- Det er ikke behov for utbedringstiltak siden anlegget fungerer i dag, men ut ifra alder kan skader plutselig oppstå på eldre anlegg.

Liten del av etablerte vannrør i leiligheten.

Konsekvensen ved videre bruk kan være økt risiko for lekkasjer og plutselige skader, noe som kan medføre uforutsette kostnader og vannskader på bygningen.

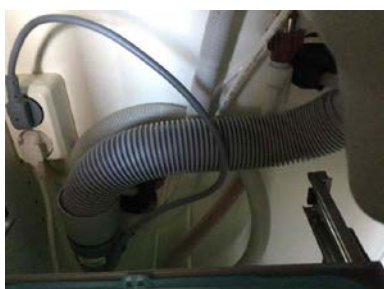
Avvik: Mer enn halvparten av forventet brukstid er oppbrukt på innvendige avløpsledninger.

- Det er ikke behov for utbedringstiltak siden anlegget fungerer i dag, men ut ifra alder kan skader plutselig oppstå på eldre anlegg.

Del av avløps rør.

Dersom tiltak ikke gjennomføres, øker risikoen for lekkasjer, tilstoppinger og følgeskader på bygningskonstruksjonen.
