# Tilstandsrapport

📍 Bjørgvingata 34C , 5531 HAUGESUND

# gnr. 31, bnr. 299

## Borettslagsleilighet (i småhus) - Byggeår: 2024

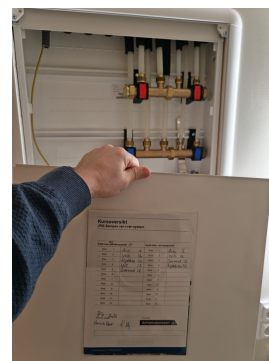
Vannrør av plast (rør-i-rør system).  
Stoppekran lokalisert i fordelerskap på bad/vaskerom.  
Normal levetid for vannledninger av PEX er 25 til 75 år.

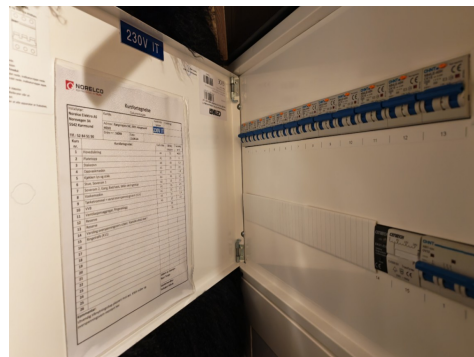
Sikringsskap i garderobeskap i gang.
