Kårevikvegen 33C, 5412 STORD

**Lys & praktisk eierleilighet.
Parkering & terrasse. Attraktiv
område m/kort avstand til
servicetilbud & arbeidsplasser!**

Boligens tekniske tilstand:

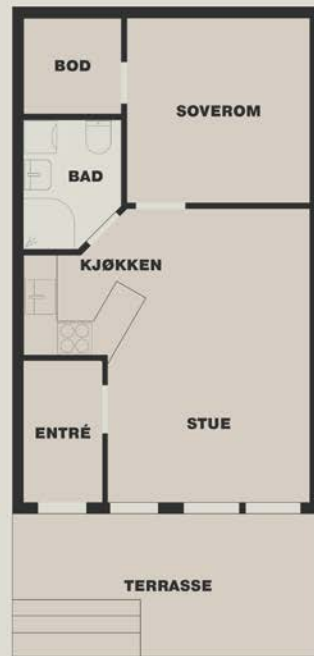
Planteging

BRA-i: 40 m² Gang(3,3m²), bad(3,7m²), innredet rom(9,4m²), stue og kjøkken(20,4m²), bod(2,5m²)

Plantegningen er en ikke målbar illustrasjon og avvik kan forekomme.
