# Moderne og attraktiv 3-roms i høy 1.etg. Innglasset, sydvendt balkong. Rolig og sentralt.

# Tilstandsrapport

Befaringsdato: 13.05.2026

Rapportdato: 18.05.2026

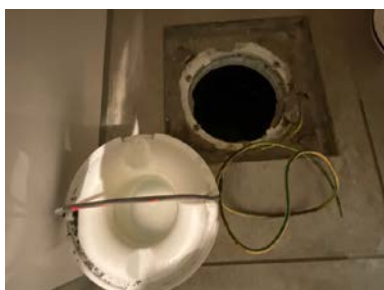
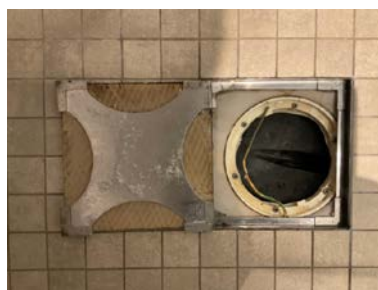
## 1.ETASJE > BAD/WC

### 1 TG 2 Sanitærutstyr og innredning

- Det er ikke påvist tilfredsstillende løsning for å synliggjøre lekkasje fra innebygget sistene.

- Det må gjøres tiltak for å lukke avviket.

For å lukke avviket må det etableres avrenning fra vegghengt WC for raskt å kunne oppdage eventuelle lekkasjer fra skjult sistene. Konsekvensen av manglende overløp/drensspalte er at eventuelle skjulte lekkasjer ikke avdekkes raskt og kan forårsake større skader enn nødvendig..
