# Tilstandsrapport

Selveierleilighet

Åsgårdbakken 3 (H0208), 1671 KRÅKERØY

Oppdragsnr.: 13784-4355

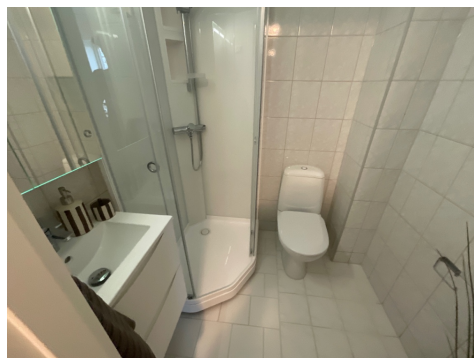
#### TG 3 Generell

Bad opprinnelig fra ombygging i 1996/1997 (vanntett sjikt og membran), dog modernisert med nyere innredning og garnityr. Rommet har innredning med nedfelt servant, speilskap, gulvfestet toalett og dusjkabinett.

- Våtrommet må oppgraderes for å tåle normal bruk etter dagens krav. Rommet fungerer med dagens tilstand og er i bruk. Den nye forskriften gir rommet tilstandsgrad 3 kun opp mot alder på vanntett sjikt. Et våtrom har begrenset med levetid. Det benyttes dog dusjkabinett som gjør at rommet får svært liten vannbelastning med dagens bruk.

Dersom våtrommet skal tilfredsstillе dagens forskrift må det totalrenoveres. Alle forhold med tettesjikt, våtsone, sluk m.m. må dokumenteres.

**Kostnadsestimat: 200 000 - 500 000**

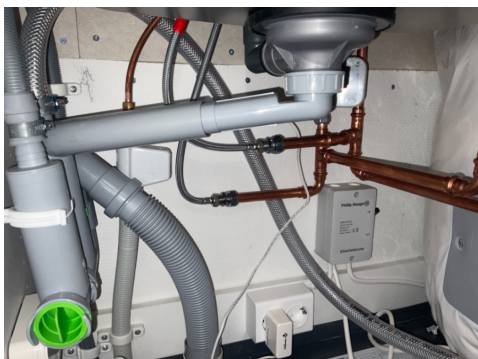
### ! TG 2 Vannledninger

Vannrør av kobber og flexislange.

Blanding av nyere og eldre vannrør.

- Mer enn halvparten av forventet brukstid er passert på innvendige vannledninger.

- Det er ikke behov for utbedringstiltak siden anlegget fungerer i dag, men ut ifra alder kan skader plutselig oppstå på eldre anlegg.
- I forbindelse med oppgradering av våtrom vil det være naturlig med utskiftning av rør.

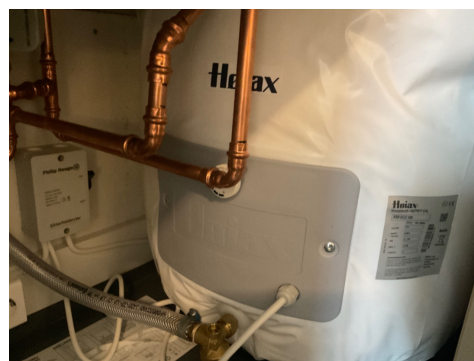
### ! TG 0 Varmtvannstank

Varmtvannsbereder på 120 liter fra 2025.

Montert i benkeskap på kjøkken.

Waterguard er korrekt montert og bereder er tilkoblet egen koblingsboks iht. forskrifter.
