Øvre Holen 29A, 5163 LAKSEVÅG

**Sjarmerende eierleilighet m/ svært gode sol-/og utsiktsforhold. Skattefri leieinntekt på 12.500,- i mnd\*Sjelden mulighet!**

# Tilstandsrapport

## BOLIGBYGG MED FLERE BOENHETER

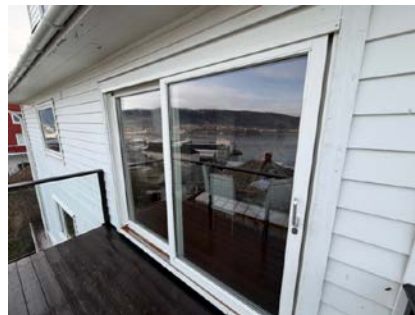
### TG 1 Balkonger, terrasser og rom under balkonger

Balkong med tilkomst fra stue/kjøkken, oppmålt til 4.3m2

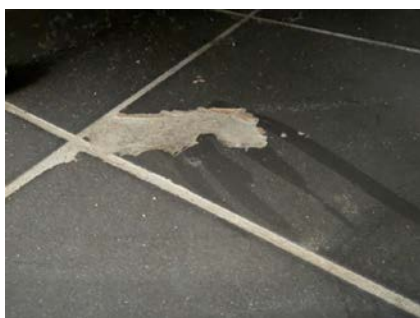
#### Vurdering av avvik:

- Det er påvist avvik i fallforhold til sluk i forhold til krav i forskrift på byggetidspunktet.
- Det er påvist sprekker i fliser.

Skadet flis er under dusjkabinett.

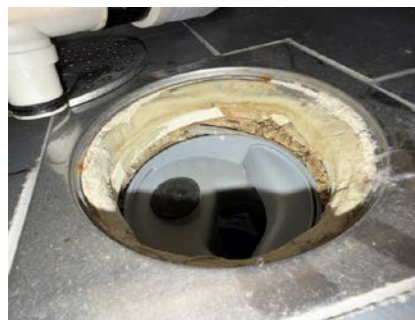
Smøremembran har en naturlig aldringsprosess i form av kjemisk uttørring. Normal forventet levetid på smøremembran er 10-20 år.

Sluk under dusjkabinett

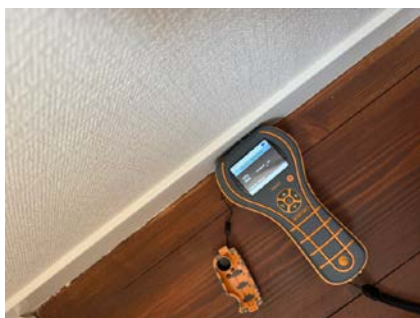
LOFT > BAD/VASKEROM - 4.3M2

Hulltaking er ikke foretatt da det ikke er fysisk mulig pga tilleggende konstruksjoner. Vegg av stående plank mellom bad og soverom, det er uvisst hvordan oppbygging på bad er. Det er stor fare for punktering av membran ved hulltaking med en slik vegg konstruksjon. Det er søkt i vegg fra soverom uten utslagsgivende verdier. Det er brukt dusjkabinett siden badet ble renoveret.

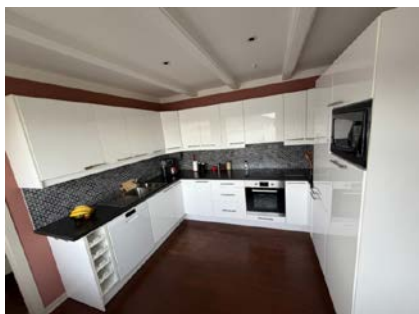
### TG 1 Overflater og innredning

Kjøkkenet har innredning med glatte fronter. Benkeplaten er av laminat. Det er kjøl/fryseskap, oppvaskmaskin, platetopp, micro og stekeovn.
