Nedstrandsvegen 1416, 5560 NEDSTRAND

**Sjelden mulighet til å sikre seg  
unik landbrukseiendom | Hele 7  
bygg med ulike muligheter |  
Lekker funkisbolig | Båtplass**

# Tilstandsrapport

Befaringsdato: 22.05.2025

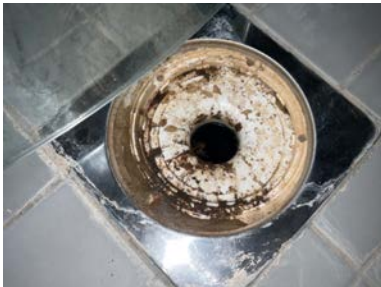
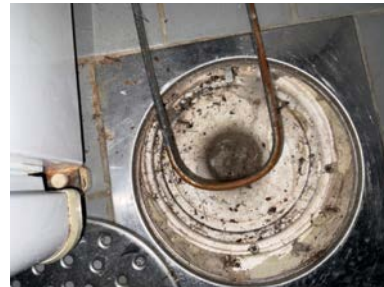
#### Vurdering av avvik:

Mangelfull dokumentasjon, krav til dokumentasjon av utførelsen av membran ikke er oppfylt. Det er nå ingen symptomer på funksjonssvekkelser, men vær oppmerksom på at dette er risikokonstruksjoner.

Manglende dokumentasjon gir usikkerhet om riktig utførelse, noe som øker risikoen for skjulte fuktskader over tid.

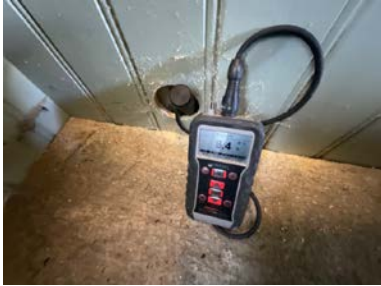
### TG 0 Tilliggende konstruksjoner våtrom

Hulltaking er foretatt uten å påvise unormale forhold. Hulltaking er foretatt ved/i Kjøkken. Fuktkvotemåling (vekt%) i konstruksjonen ble målt til 8.
