Elvevegen 35C, 4480 KVINESDAL

**Meget pen 3 roms selveierleilighet  
i 2 etasje i sentrum med flott  
utsikt. Fin utsikt mot elva med  
gode solforhold!**

| Tilstandsrapport ..... | 32 |

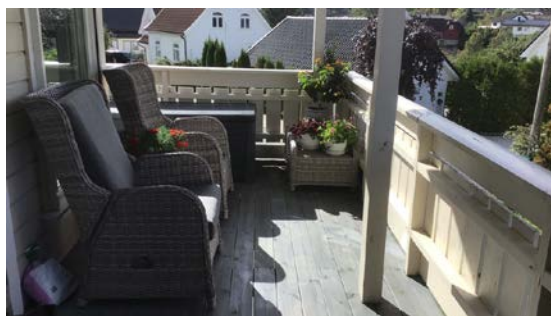
Avvik: Rekkverk av tre fra terrasse/balkong fra loft etg har høyde som er lavere enn dagens krav til rekkverkshøyder.

For at rekkverkene skal ha god sikring mot fall, anbefales det at det gjøres høyere og i tråd med dagens krav til rekkverkshøyde på 1 m. Det er imidlertid ikke noe krav om slik forhøyning, da rekkverket ble opprinnelig oppført før nåværende krav ble gjort gjeldende.

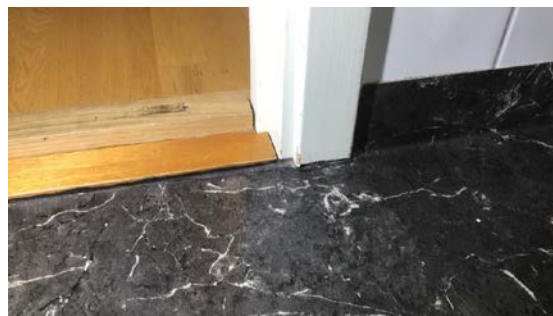
ETASJE > BAD/VASKEROM

## TG 1 Sluk, membran og tettesjikt

Badet har plastsluk og synlig vinylbelegg under sluk mansjetten som tettesjikt.

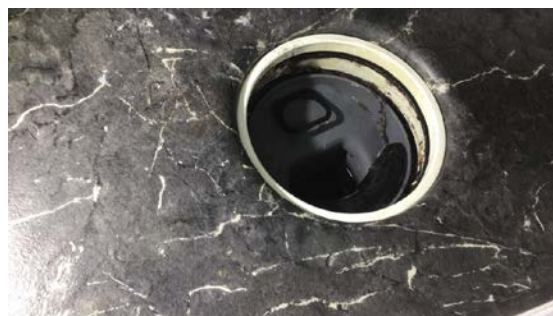
ETASJE > BAD/VASKEROM

## TG 1 Sanitærutstyr og innredning

Det er montert baderomsinnredning med nedfelt vask, toalett, dusjkabinett og opplegg for vaskemaskin

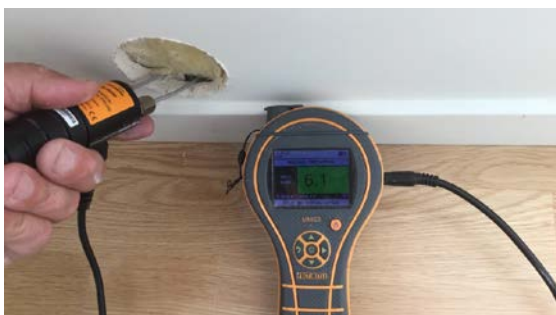
### ETASJE > STUE/KJØKKEN

### TG 1 Overflater og innredning

Innredning med slette fronter og laminerte benkeplater.  
Integrert med komfyr, oppvaskmaskin, platetopp  
Parkett på gulv og malte slette vegger.  
Det ble ikke registrert lekkasjevarsler eller komfyrvakt på kjøkkenet.  
Dette var ikke et krav på oppføringstidspunktet, men anbefales  
montert.  
Kjøkkenet har normal slitasje alder tatt i betrakt

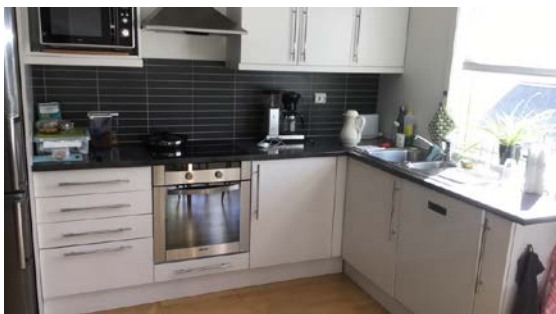
### ETASJE > STUE/KJØKKEN

### TG 1 Avtrekk

Ventilator med utlufting ut  
Det ble ikke registrert komfyrvakt under ventilatoren.  
Dette var ikke et krav på oppføringstidspunktet, men anbefales montert.

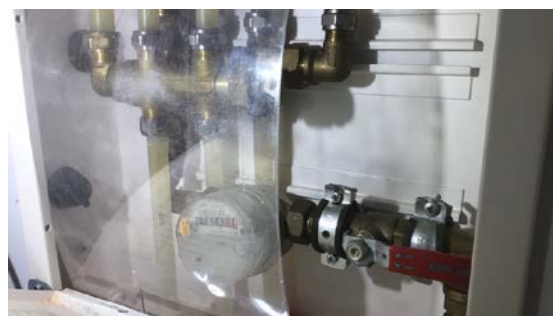
### TG 1 Avløpsrør

Avløpsrør av plast.  
Synlige avløpsrør ble besiktiget på bad, kjøkken

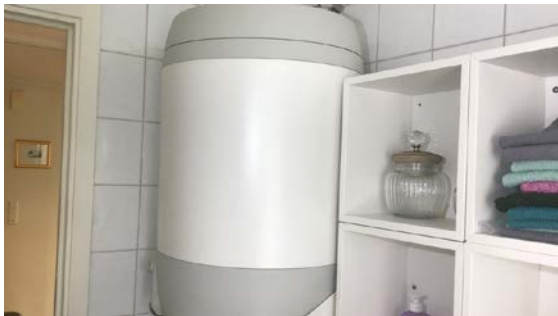
Avvik: Det er ikke påvist tilfredsstillende el-tilkobling av varmtvannstank iht. gjeldende forskrift.

Kravet om fasttilkobling har ikke tilbakevirkende kraft, men det anbefales

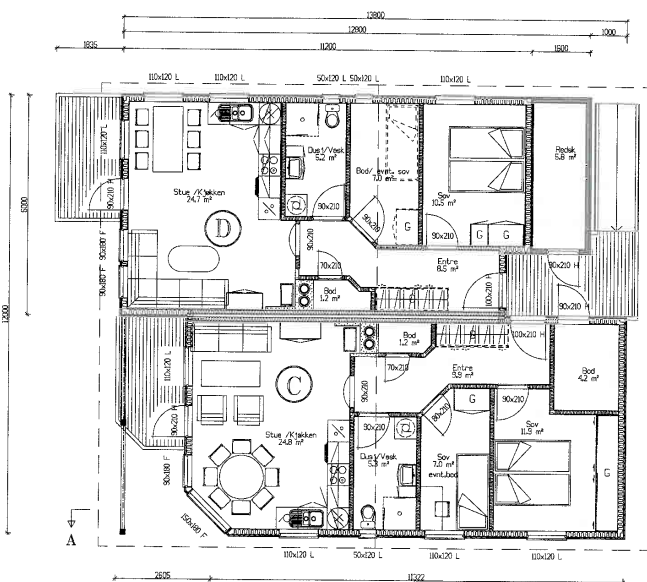
2.Etasje Bra Leil C = 61.1m² + redskap 4.2m²  
Bra Leil.D = 60.5m² + redskap 5.8m²

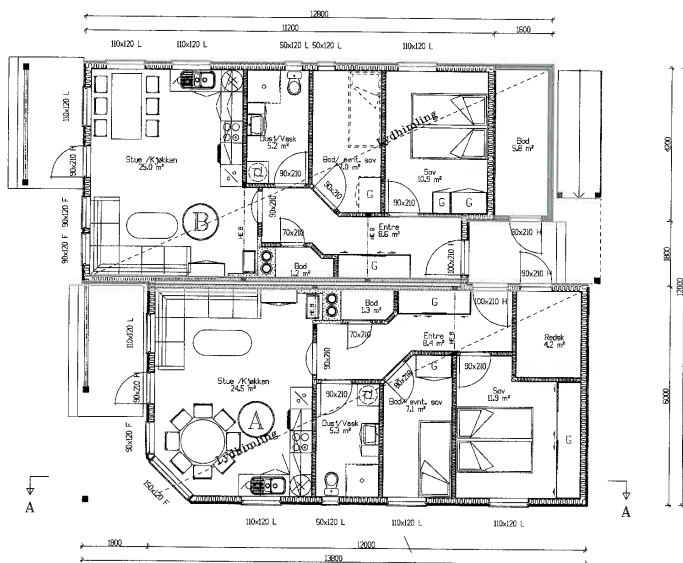
1.Etasje Brutto = 151.1m<sup>2</sup>  
Bra Leil.A = 61.1m<sup>2</sup> + redskap. 4.2m<sup>2</sup>  
Bra Leil.B = 60.5m<sup>2</sup> + redskap. 5.8m<sup>2</sup>
