Wilhelm Færdens vei 15B, 0361 OSLO

**Innholdsrik og nylig oppusset 4-R
leilighet | Sydvestvendt balkong |
Heisadkomst | Ettertraktet
beliggenhet!**

Tilstandsrapport

Befaringsdato: 12.05.2026

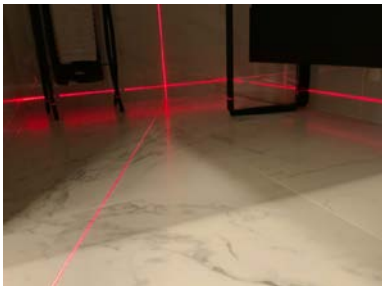
4. ETASJE > BAD

Fall på baderomsgulv er kontrollert med krysslaser.

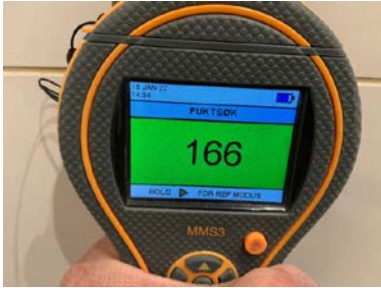
Hulltaking er ikke foretatt på grunn av tilleggende vegg mellom bad og tilstøtende rom er i mur eller betong.

Det ble foretatt stikkprøvekontroll med Protimeter MMS3. Målingene viste ingen utslag utenfor normale verdier. Målingene gir kun en indikasjon og må ikke oppfattes som en garanti for baderommet.

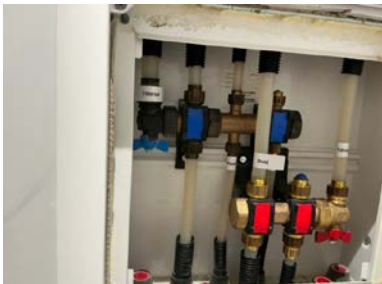
Vanntilførsel er ført til vannfordelerskap avsatt i baderomsvegg. Fordelingsledninger for varmt og kaldt forbrusvann frem til bad og kjøkken er ført som rør i rør anlegg.

Vanntilførsel er ført til vannfordelingskap avsatt i baderomsvegg.

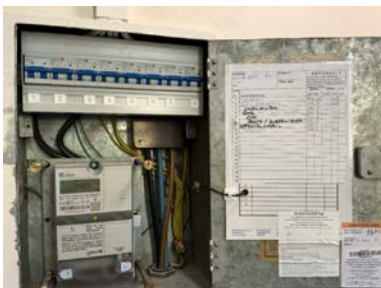
Jordfeilbrytere i sikringsskap plassert i gang/fellesareal
