Åmotvegen 24, 7327 SVORKMO

**Enebolig i Åmotvegen.  
Gangavstand til skole og  
barnehage på Svorkmo.**

Befaringsdato: 02.06.2025

# Tilstandsrapport

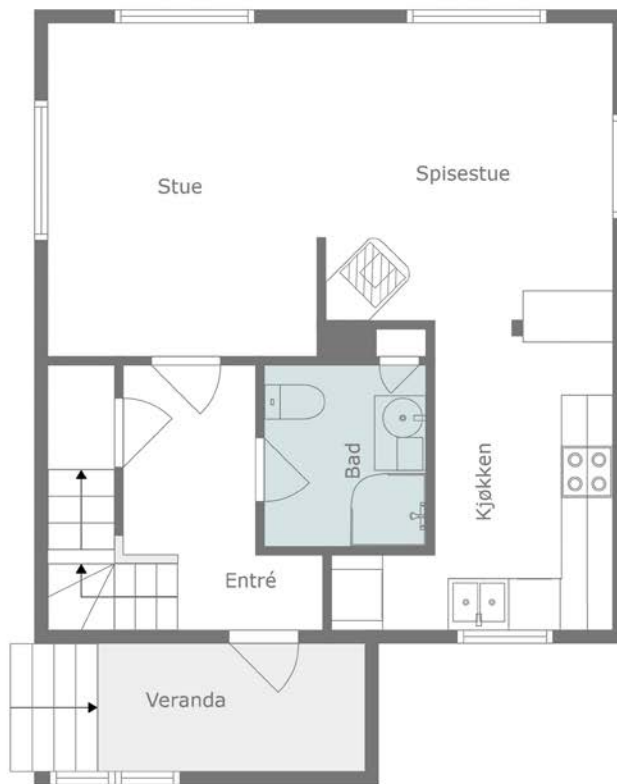
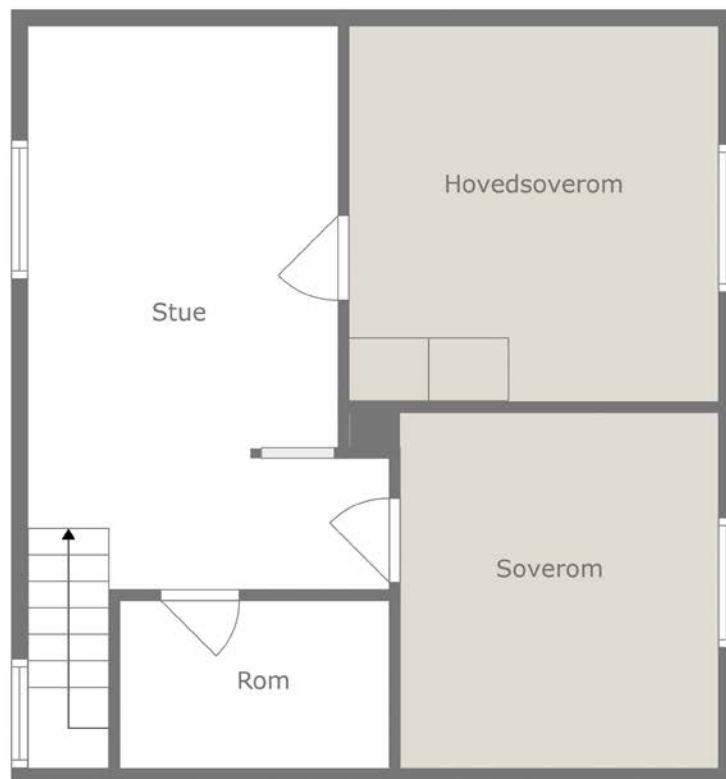
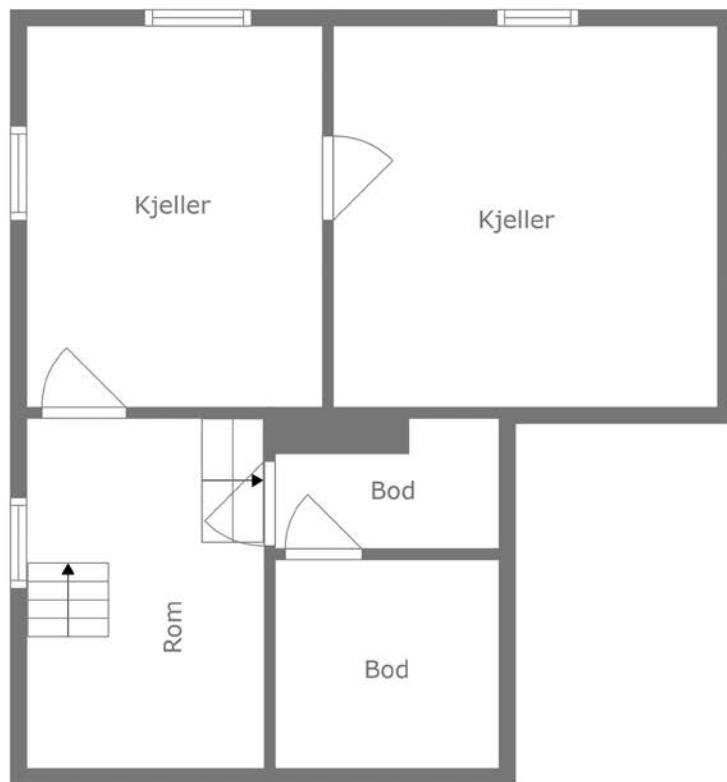
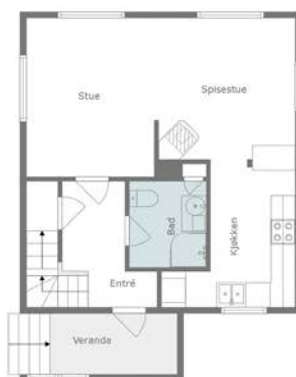
2. Etasje

1. etg: Gang, bad, stue og kjøkken.

2. etg: Gang, 2 soverom og bod.

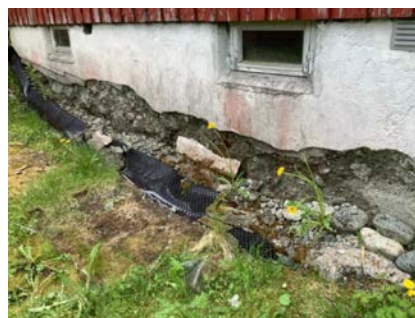
### Vurdering av avvik:

- Det er registrert utsigning av masser under grunnmuren.
- Grunnmuren har setningsskader.

- Påviste skader må utbedres.

Kostnadsestimat: 100 000 - 300 000
