Mogresfjellet 133, 8611 MO | RANA

**Godt vedlikeholdt og koselig hytte  
med uthus | Fantastisk utsikt,  
solforhold og turterreng | Garasje i  
Umbukta**

Befaringsdato: 24.06.2025 Rapportdato: 03.07.2025 Oppdragsnr.: 21602-1072 Referansenummer: CE1872

## Tilstandsrapport

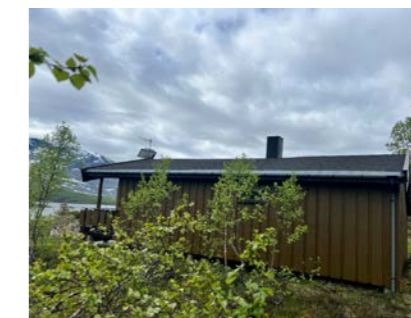
I følge eier har det vært skjevheter i mange år og tilstanden er stabil. Med tanke på skjevheter burde mønedrager ha opplegg på drager som går på tvers av stuerommet. Bør undersøkes ytterligere.

- Innhent dokumentasjon, om mulig.
- Andre tiltak:

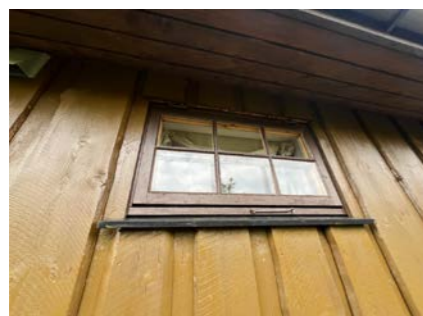
### ! TG 1 Dører

Bygningen har malt panelt ytterdør med glass.  
Malt balkongdør i tre med glass. Begge fra byggeår.

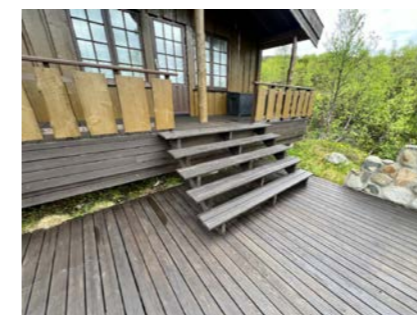
TG3 (store eller alvorlige avvik):  
- Balkonger, terrasser og rom under balkonger: Det er noen mindre partier som mangler rekkverk. Det er krav til rekkverk der det er en høydeforskjell på 50cm. Rekkverkshøyde er ca. 72cm. Dagens krav er 1m.

- Rekkverk må monteres for å lukke avviket.

Kostnadsestimat: Under 10 000

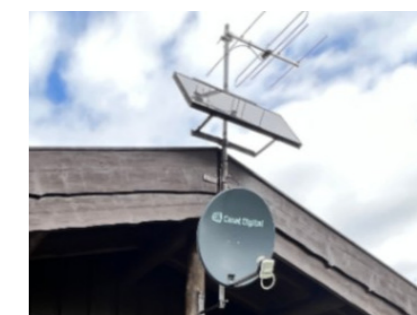
Det foreligger ikke dokumentasjon på elanlegget og det anbefales at en registrert elvirksomhet gjennomfører en kontroll.

Kostnadsestimat: Under 10 000

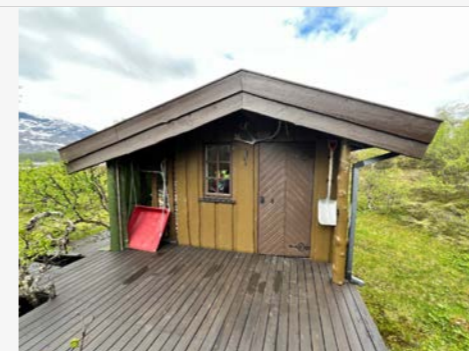
### Uthus med vedbod

Lagring av utsyr og ved samt vaskerom og badstue.

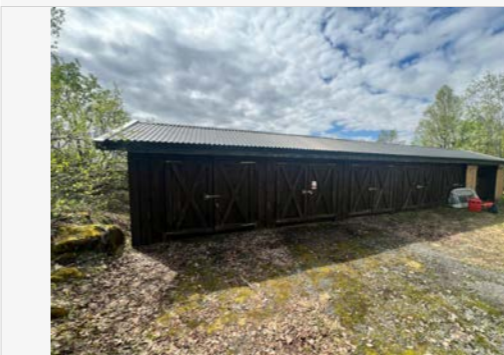
### Naust/garasje i rekke.

Opplagring av båt og utstyr.

Naustet fundamentert på ringmur og støpt dekke.  
Vegger av stenderverk kledd utvendig med tømmermannskledning.  
Saltakskonstruksjon av takstoler, kledd med stålplater.  
Naustet er ikke kledd innvendig.  
Portåpning med labankdør

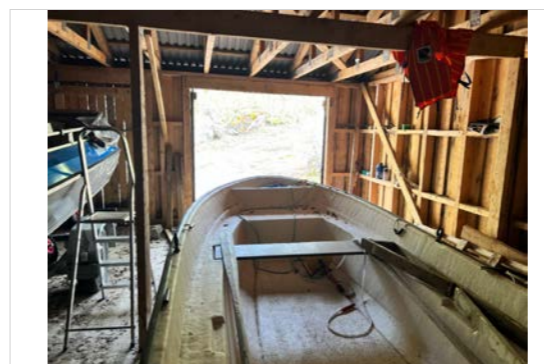
Bygget er ikke tilstandsvurdert ihht Forskrift til avhendingslova og NS3600. Dette er kun en enkel beskrivelse.
