Tilstandsrapport

📍 0,
📖 SAUDA kommune
gnr. 36, bnr. 131

Befaringsdato: 07.09.2023

Autorisert foretak: Byggmester/Takstingeniør Handeland AS

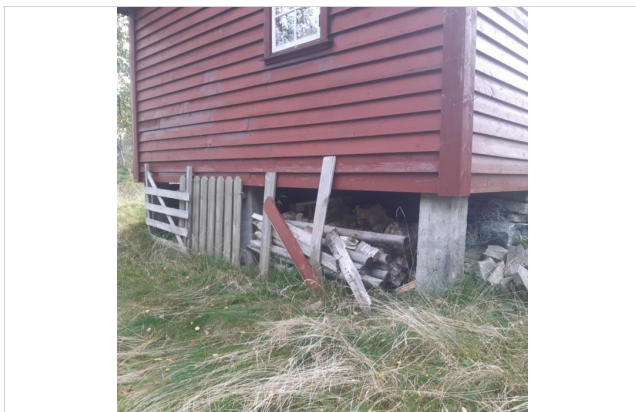
Hytten er oppført i 4" isolert reisverk, isolert bjelkelag med plater og bord under og 3" furugulv innvendig og isolert tak. Grunnmuren består av støpte peler med lødd naturstein imellom. På taket ligger grønne aluminiumsplater.

Støpte peler

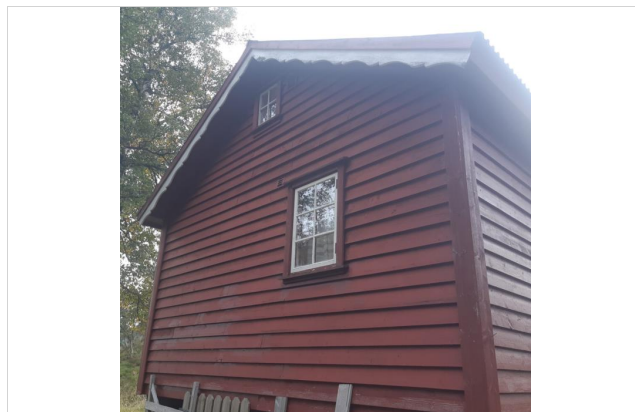
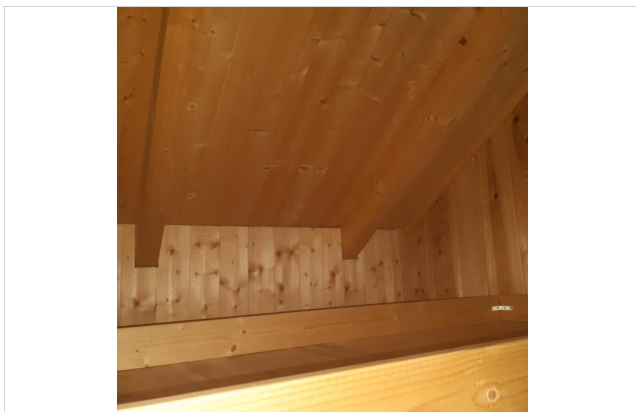
Taket har fått en liten nedbøyning på upsen mot sør. Men ser helt greit ut ellers. Det er ikke nødvendig med noen tiltak.

Hems og takkonstruksjon

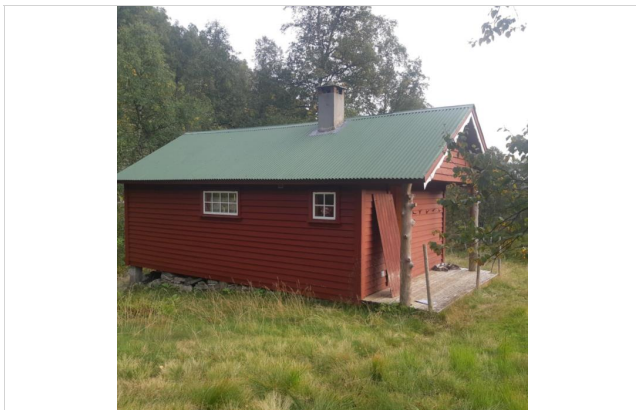
Kledningen er godt malt og vedlikeholdt. Vinduer med kobla glass har en god del slitasje og bør snart skiftes. Taket har fått en liten nedbøyning på upsen mot sør, men ser ellers bra ut. Det ligger grønne aluminiumsplater på taket.

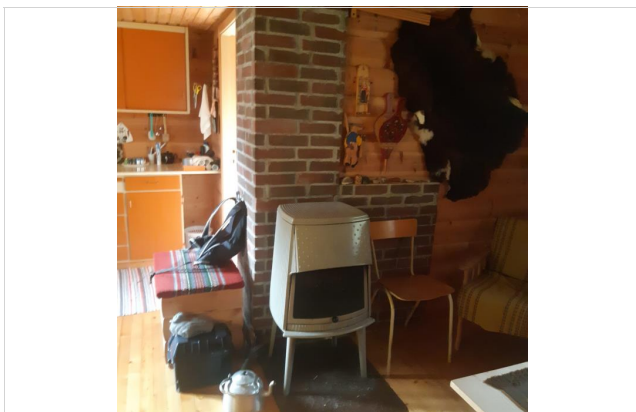
Lecapipe og gammel vedovn

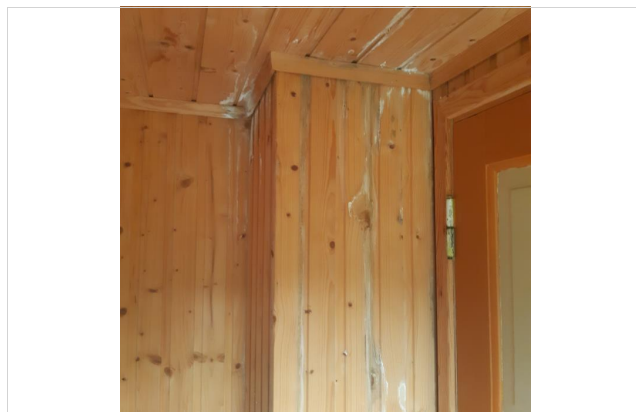
Innvendig ser hytten grei ut bortsett fra en gammel lekkasje rundt pipen.

Utførte lasermålinger viste at gulvet var omtrent helt beint. Det ble avdekket tegn etter gammel lekkasje rundt innkledd pipe på gang. Panel må derfor fjernes og event. lekkasje tettes.

Innkledd pipe med lekkasjer

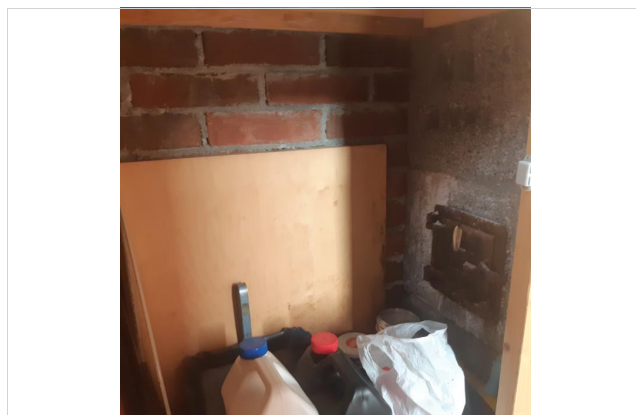
Feieluke inne i skap

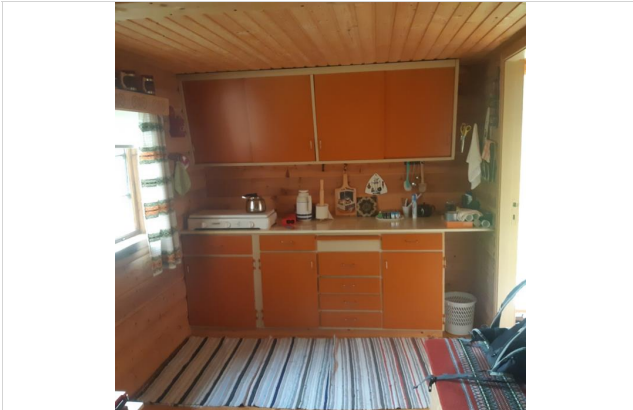
Eldre Kjøkkeninnredning med bla. skyvedører med malte glatte fronter i skap og skuffer. Tilstanden er ok. Inneholder kokeapparat for gass, ingen vask.

Kjøkken med kokeapparat på gass

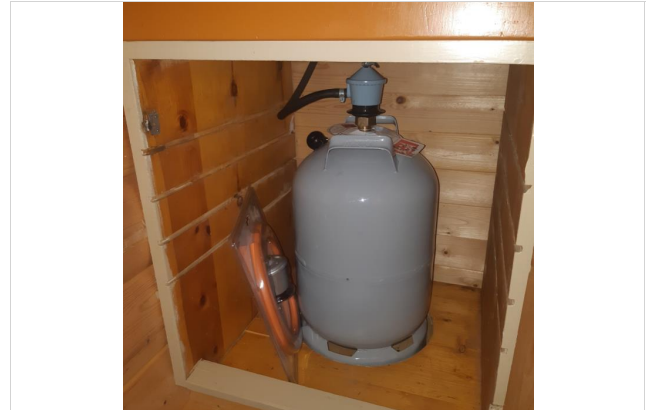
Gassflaske i kjøkkenbenk

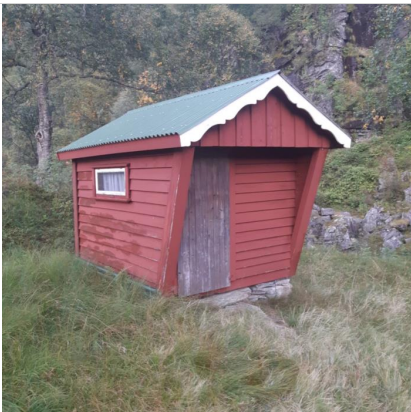
Uthus med liggende trekledning og grønne stålplater på taket.

Enkel innredning med utedo og vedlager.

Tilstanden er ok.
