Risgropa 9E, 7716 STEINKJER

**Fagerheim - Lys og trivelig  
leilighet med 2 soverom.  
Vannbåren varme. Terrasse. Heis  
og parkeringskjeller**

# Tilstandsrapport

## BOLIGBYGG MED FLERE BOENHETER

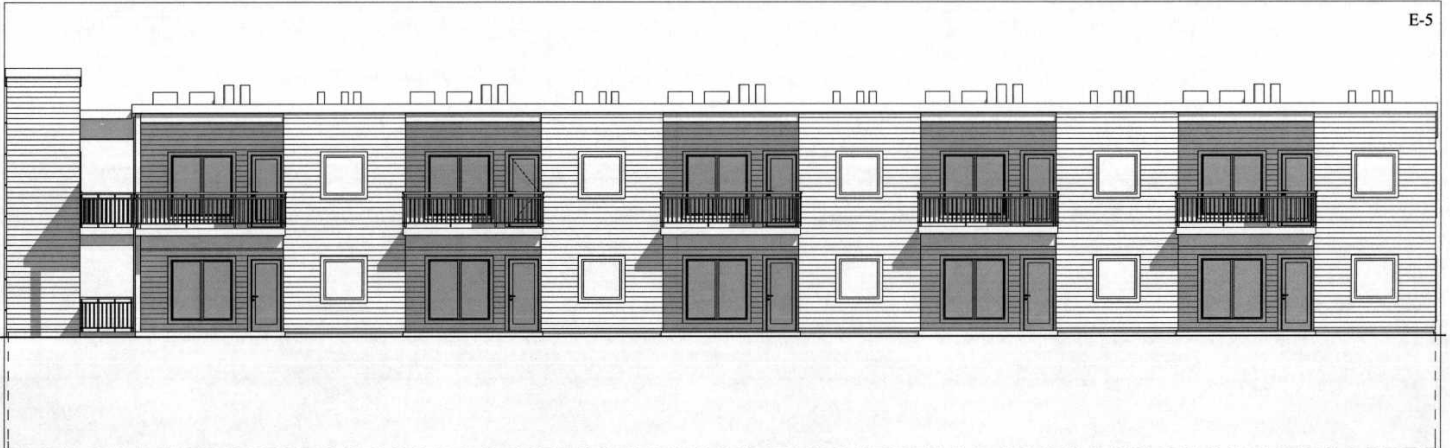
Prosjekt	Ristunet
Grnr/Ebnr	/
Tegning	Fasader 1
Dato	19/05/2014
Tegner	KM
MM	1:100 @ A3

Vest

Sør

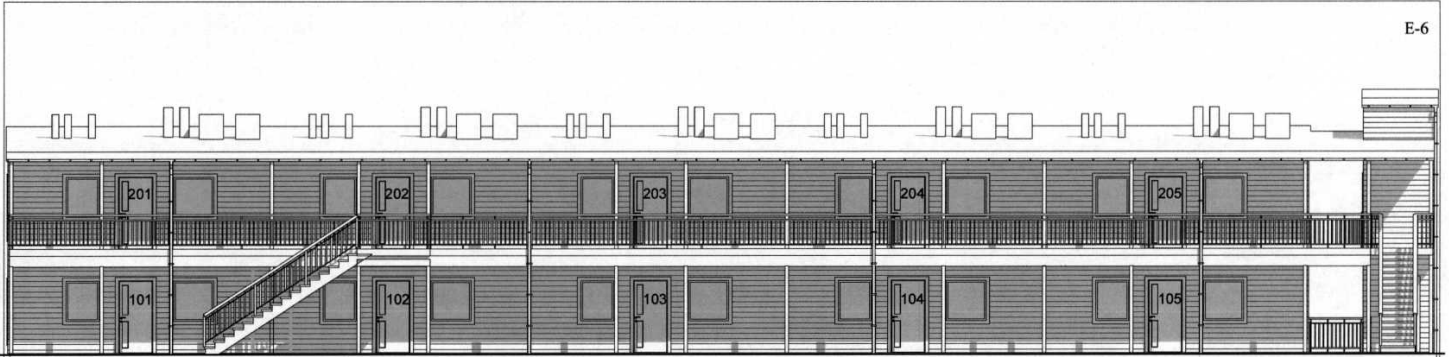
<b>Prosjektpartner</b>	
Finneveien 11, 7650 Levanger	
Tel: 94877070	
email: Prosjektpartner@gmail.com	
Prosjekt	Ristunet
Grn/Eknr	/
Tegning	Fasader 2
Dato	19/05/2014
Tegner	KM
MÅ	1:100 @ A3

Øst

Nord
