Tyttebærveien 21, 1940 BJØRKELANGEN

**Lekker, moderne enebolig fra 2015  
med perfekt planløsning.  
Dobbelgarasje, store terrasser,  
peis, påkostet kjøkken og 2 bad.**

# Ditt nye hjem!

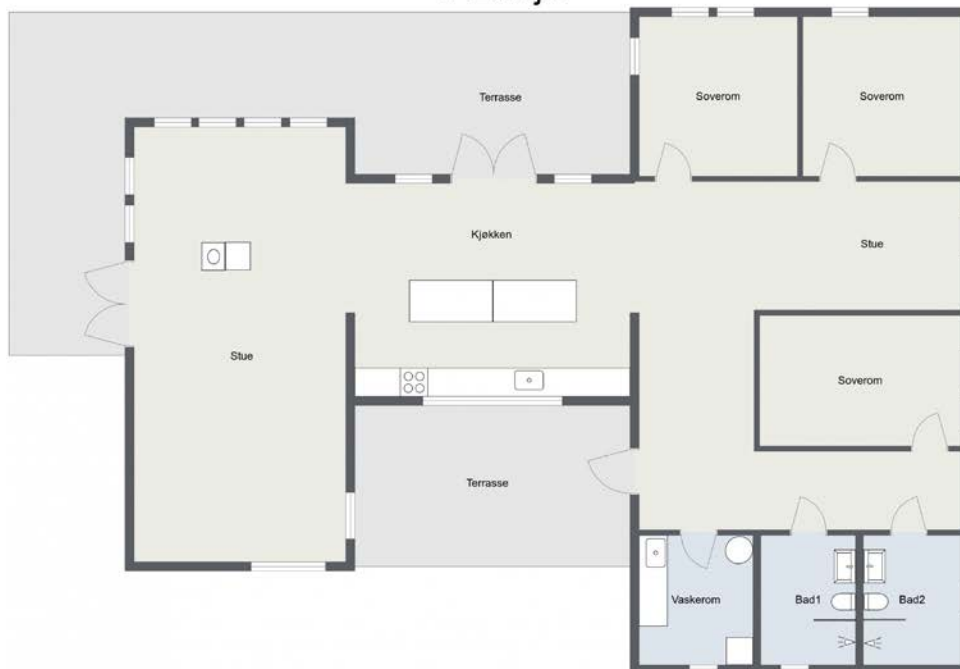
### 1. Etasje

Plantegningen er ikke i målestokk og noe avvik kan forekomme. Megler/selger tar ikke ansvar for evt. feil.

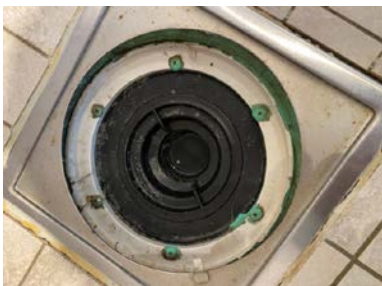
Sluk med synlig smøremembran og klemring.
