Blåbærtråkket 4 A, 2053 JESSHEIM

**Pent familievennlig rekkehus med  
attraktiv endebeleggenhet og  
koselig uteplass - garasje og  
barnevennlig beliggenhet!**

| Tilstandsrapport ..... | 39 |

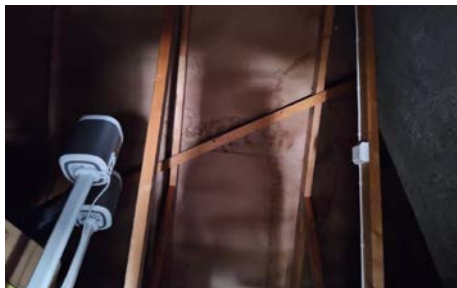
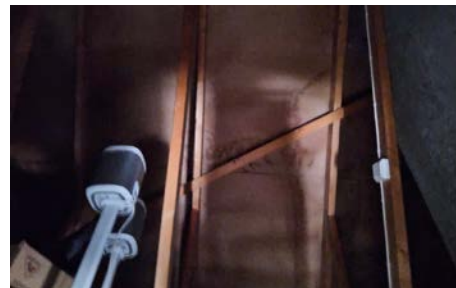
- Det er påvist fuktskjolder/skader i takkonstruksjonen.

Fuktskjolder kan indikere lekkasje- eller kondensproblematikk som kan gi videre skadeutvikling dersom årsaken vedvarer.

Undertaket må kontrolleres nærmere for å avklare eventuelt omfang og behov for reparasjon. Det er ikke indikasjon på tiltak rettet mot bærekonstruksjonen slik observasjonene foreligger.

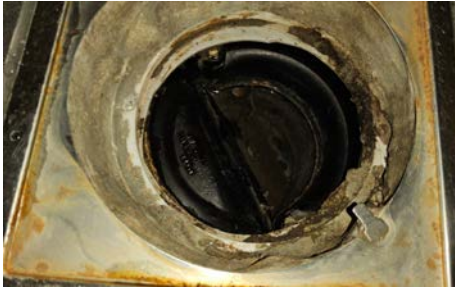
## 2. ETASJE > BAD

- Til tross for avviket i fall/høydeforskjell til sluk, vil gulvet fortsatt kunne lede vann mot sluket, men med redusert effektivitet. Dette kan potensielt øke risikoen for vannansamling i enkelte områder av badet.

- Det er viktig å merke seg at levetiden til en membran varierer basert på kvalitet, installasjon og bruk. Eldre membraner kan bli sprø og sprekke opp, noe som fører til at de mister sin vanntettende funksjon. Dette kan resultere i vannlekkasjer gjennom vegger og gulv og fuktskader.
- Overvåk tilstanden jevnlig. For å få tilstandsgrad 0 eller 1 må slukløsningen skiftes ut og sannsynligvis må også membransjiktet skiftes/utbedres. Det er imidlertid vanskelig å si noe om tidspunktet for når dette er nødvendig.
- Eldre sluk av plast er ofte utsatt for lekkasjer og særlig i overganger. Eventuelle lekkasjer kan medføre fuktskader på tilleggende konstruksjoner.
