# Leilighet med fantastisk utsikt mot havet!

Aktiv eiendomsmegling har gleden av å presentere Fredrik Hougens vei 14!

# Tilstandsrapport

## TOMANNSBOLIG

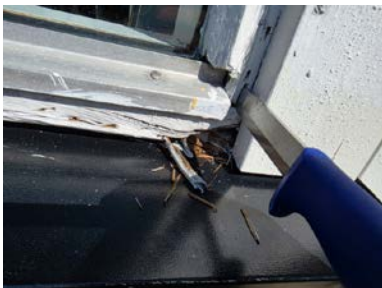
- Det er påvist vinduer med fukt/råteskader.

Avviket med råteskade gjelder kun stort vindu i stue/spisestue.

Råteskade på stort vindu i stue/spisestue

- Vinduer med råteskader må erstattes med nye.

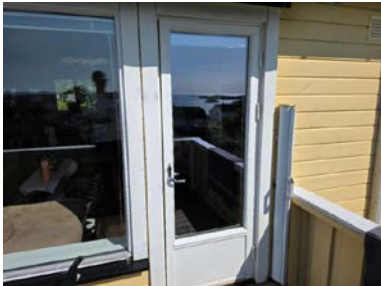
- Det er påvist fukt-/råteskader i konstruksjonen.
- Rekkverket er for lavt i forhold til dagens krav til rekkverkshøyder.

Det er påvist stedvis råteskade i rekkverket.

- Råteskadede konstruksjoner må skiftes ut.
- Det er ikke krav om utbedring av rekkverkshøyde opp til dagens forskriftskrav.

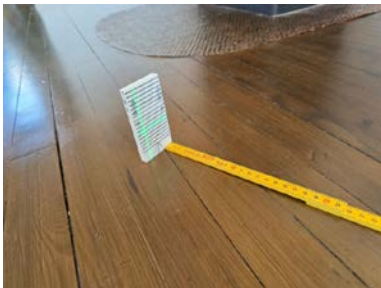
- Det er målt høydeforskjell på mellom 15-30 mm gjennom hele rommet. Tilstandsgrad 2 gis med bakgrunn i standardens krav til godkjente måleavvik.
- Målt høydeforskjell på mellom 10 - 20 mm innenfor en lengde på 2 meter. Tilstandsgrad 2 gis med bakgrunn i standardens krav til godkjente måleavvik.

13mm lokalt avvik i stua

- For å få tilstandsgrad 0 eller 1 må høydeforskjeller rettes opp. Det vil imidlertid sjelden være økonomisk rasjonelt som et enkeltstående tiltak i en bolig som dette. Dersom boligen en gang skal renoveres, kan man vurdere slike tiltak.

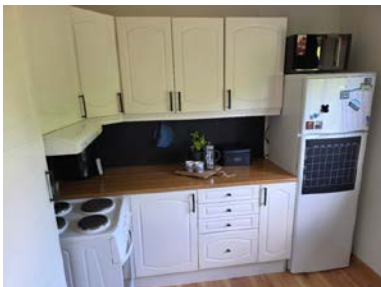
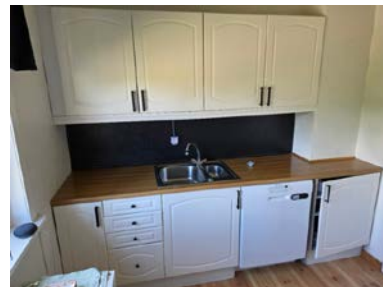
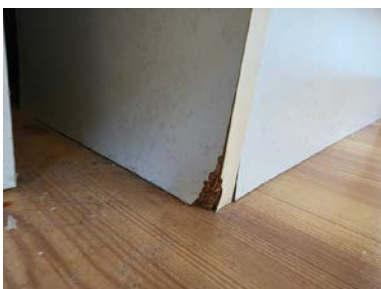
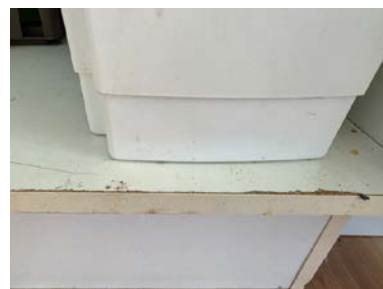
- Det er påvist skader på overflater/kjøkkeninnredning utover normal slitasjegrad.

Det er påvist mindre skader og noe svelling på sokkel, og litt på bunn av skap under vasken.

- Det må påregnes lokal utbedring/utskiftning.
