Buggelandsstubben 6, 4324 SANDNES

**Romslig familiebolig med nydelig  
utsikt - stor tomt og kjekt  
uteområde - godkjent utleiedel!**

Befaringsdato: 28.02.2025    Rapportdato: 12.05.2025    Oppdragsnr.: 21690-1405    Referansenummer: IH1328  
Autorisert foretak: A-TAX AS    Sertifisert Takstingeniør: Jon Arne Pettersen    Vår ref: 20252778

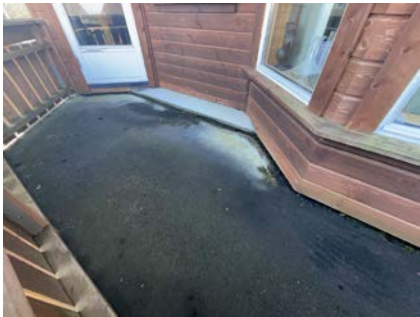
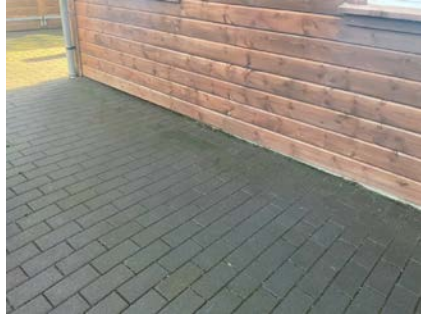
Kledning har ikke tilstrekkelig avstand til terreng/terrasse. Dette reduserer utlufting av kledning, samt kledning blir mer utsatt for fukt.

Ikke tilstrekkelig avstand under kledning.

Kledning bør tilpasses slik at denne er avsluttet med tilstrekkelig avstand mellom kledning og terreng/terrasse. Det gjøres oppmerksom på at tiltak som dette kan medføre behov for endring på bakenliggende lekter og museband.

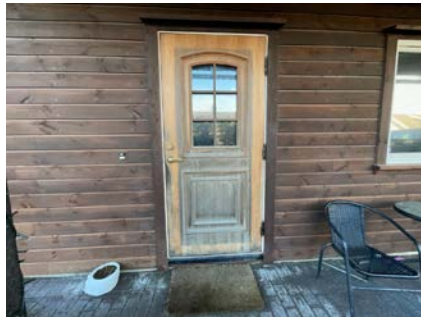
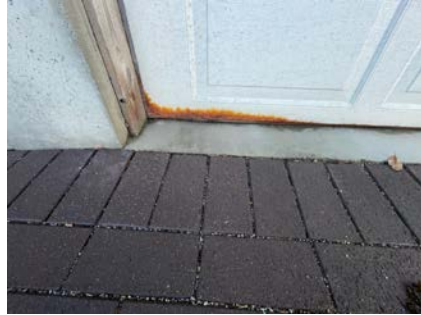
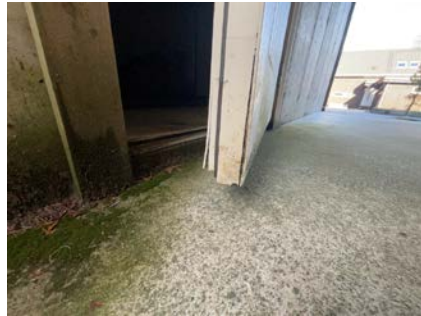
Teak dører bærer preg av værslitasje. Det er blitt observert fuktsvelling i nedre del av garasjedør. Dette indikerer at fuktighet har trengt inn i dørbladet og forårsaket svelling i materialet. Garasjeport har rust i nedre del.

Dør til utleiedel.

Port.

Garasjedør.

Det må påregnes noe vedlikehold. For å oppnå TG1 må garasjedør og port utbedres/skiftes.

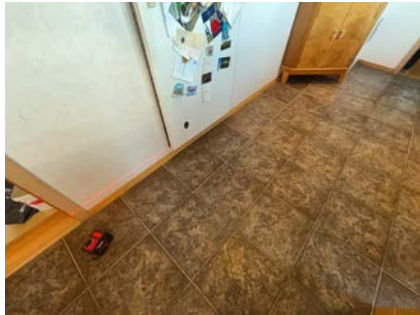
Fliser langs vegg med bom

Det gjøres oppmerksom på at fliser med "bom" er mer utsatt for sprekkdannelser ved belastning. Om sprekkdannelser oppstår må det påregnes utskifting av fliser. Det er ikke behov for umiddelbar tiltak, men for å oppnå TG1 må parkett slipes og lakkres.

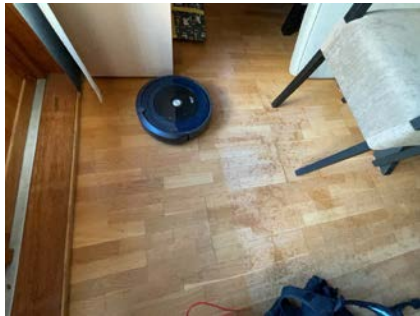
Parkett ved spisebord

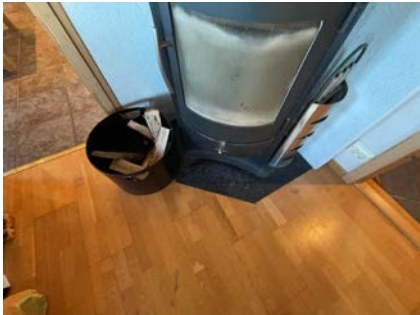
Vedovn, første etasje.

For å oppnå TG1 må platen dekke minst 300 mm foran vedovnen.

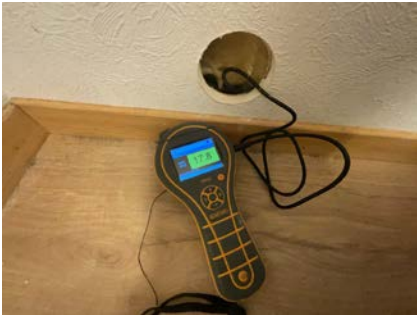
Det er påvist noe for forhøyede fuktnivå i vegg ved fuktmåling. Fuktvotemåling i konstruksjonen ble målt til 17,8. Forholdet er over grense som defineres som tørr konstruksjon (17%) men under grense for våt konstruksjon (20%). Det er imidlertid ikke avdekket synlige tegn som tilsier fuktinntrenging fra grunn (eks. synlige vannskjolder/skader), og høyst sannsynlig relateres fuktnivå til bruk av plastfolie. Selve plastfolien begrenser konstruksjonens naturlige uttørking, og i noen tilfeller kan det oppstå forhøyet fuktnivå i luften på innsiden av vegg. Trevirke vil alltid gå i likevekt med omkringliggende miljø, og vil i slike tilfeller få et forhøyet fuktnivå. Dette gir en viss risiko for fuktskader på sikt, men det ble ikke avdekket slike skader i kontrollert del av vegg.

Fuktmåling i vegg.

Det påviste fuktnivå gir grunn til å overvåke konstruksjonen jevnlig for å se utvikling over tid.

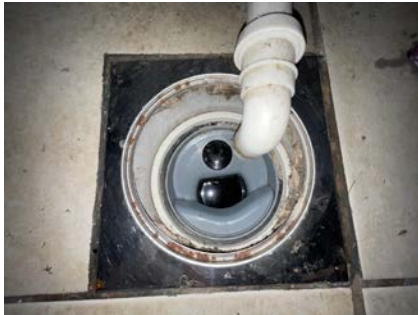
Våtrom > Loft > Bad > Sluk, membran og tettesjikt:  
Vurdering av avvik:  
• Det er avvik:  
Membran i sluk gliper over klemring. Dette medfører økt risiko for lekkasje, spesielt ved tett sluk.  
Konsekvens/tiltak  
• Tiltak:  
Membran bør føres gjennom klemring i sluk.

Plastsluk i gulv og synlig membran under klemring i sluk.

Plastsluk med synlig membran under klemring.

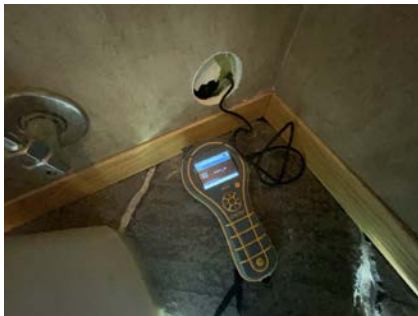
Hulltaking er foretatt i vegg som tilstøter innredning, uten å påvise unormale forhold i vegg.

Ingen unormale forhold i vegg.

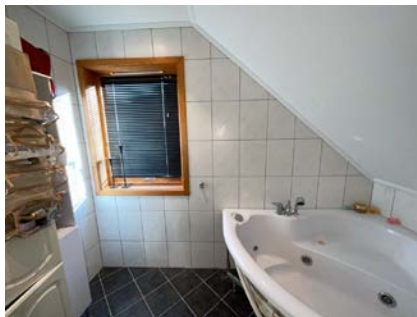
Vindu er montert i våtsone for badekar og utførelse er ikke med fuktbestandige materialer.

Vindu i våtsone.

Uegnede materialer bør fuktbeskyttes/utskiftes.

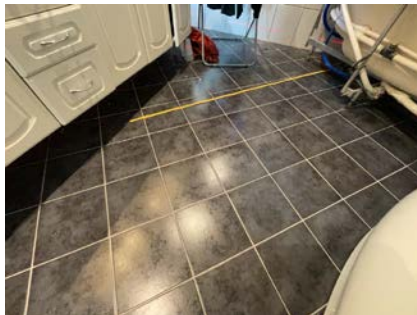
Våtrom > Loft > Bad > Overflater Gulv:  
Vurdering av avvik:  
• Målinger viser at det ikke er fall til sluk (motfall).  
Det er motfall fra gulv ved servant til sluk. Det er ikke etablert tilstrekkelig fall på gulv mot sluk i dusjnisje, samt det er kalkutslag rundt fuger i dusjnisjen.  
Konsekvens/tiltak  
• Andre tiltak:  
Utbedring av fallforhold anbefales satt i sammenheng med eventuell fremtidig oppgradering av våtrommet. Kostnadsestimat er satt med grunnlag i dette.

Gulv med motfall.

Utbedring av fallforhold anbefales satt i sammenheng med eventuell fremtidig oppgradering av våtrommet. Kostnadsestimat er satt med grunnlag i dette.

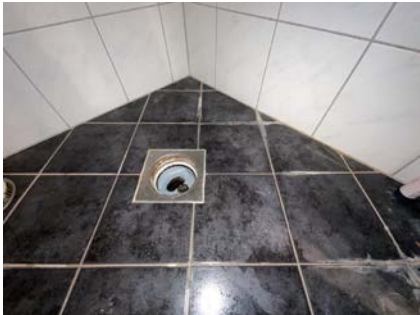
Dusjnise.

Membran i sluk gliper over klemring. Dette medfører økt risiko for lekkasje, spesielt ved tett sluk.

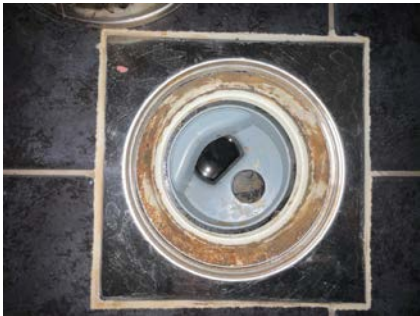
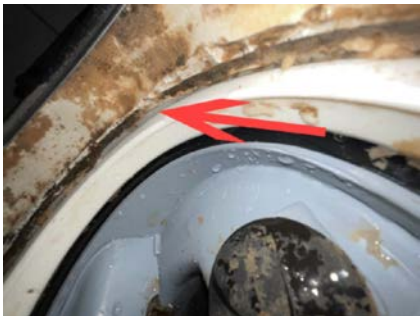
Glipe mellom membran og klemring.

Membran bør føres gjennom klemring i sluk.

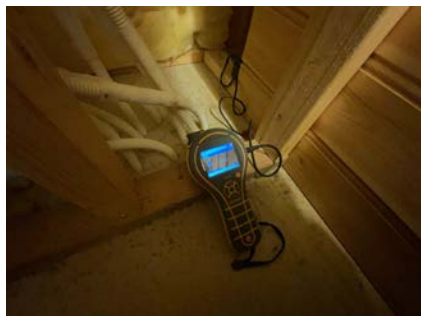
Hulltaking er foretatt i vegg som tilstøter dusj, uten å påvise unormale forhold i vegg.

Ingen unormale forhold i vegg.

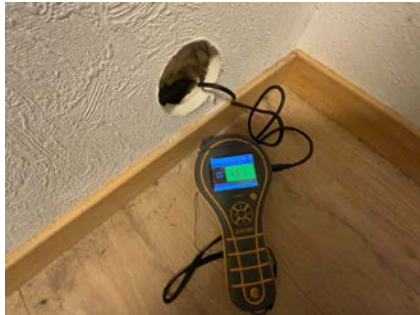
Hulltaking er foretatt i vegg som tilstøter dusj, uten å påvise unormale forhold i vegg.

Ingen unormale forhold i vegg.

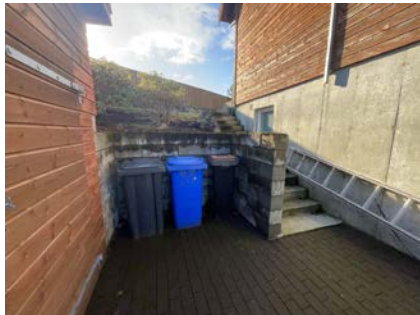
Støttemur høyere enn 50cm med hard underlag.

- Rekkverk/annen sikring på forstøtningsmur må settes opp/utbedres.

**Kostnadsestimat: Under 10 000**

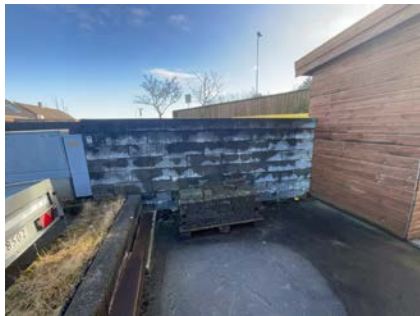
Støttemur høyere enn 50cm med hard underlag.

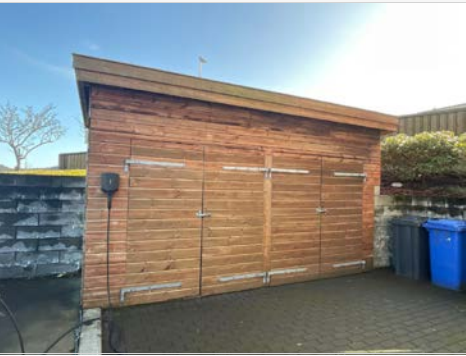
## Bod

Det er påvist fukt/fuktsvelling i undertak mot nedre del av taket.  
Mur mot terreng har fuktgjennomtrengning.  
Det er registret høyt fukt utslag i bunnsvill.
