Monsamyrveien 3, 4324 SANDNES

# Meget pen 2-roms med sentral beliggenhet i rolige omgivelser. Lett adkomst på 1 plan.

# Tilstandsrapport

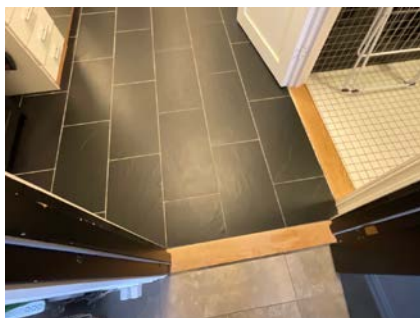
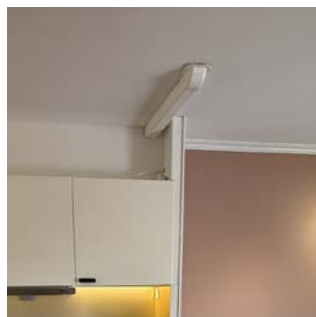
## TG 2 Etasjeskille/gulv mot grunn

- Mindre ujevnheter i gulv er påregnelig normalt i betong gulv og gulv som er pålagt fliser og flytegulv/tilfarergulv. Noe knirk/svikt/spenninger i kan forekomme som følge av dette. Målt høydeforskjell på 12 mm i flislagt gulv i gang, høydeforskjell er dermed mellom 10 - 20 mm. Tilstandsgrad 2 gis med bakgrunn i standardens krav til godkjente måleavvik. Påregnelig med bom (luftlommer) flislagt gulv.

- Konsekvens av bom i fliser Bom i fliser indikerer mangelfull heft mellom flis og underlag. Dette kan medføre økt risiko for at fliser løsner eller sprekker over tid, særlig ved belastning. Påregnelig med behandling av overflate parkett gulv. Normal tid før vedlikehold av tregulv, parkett, lakkert er 4 - 6 år. Ikke behov for umiddelbare tiltak men ved evt. legging av nytt gulv som stiller krav til planhet av underlaget, må tiltak påregnes.

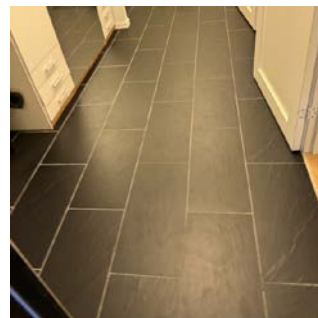
### Konsekvens av bom i fliser

Bom i fliser indikerer mangelfull heft mellom flis og underlag. Dette kan medføre økt risiko for at fliser løsner eller sprekker over tid, særlig ved belastning. Påregnelig med behandling av overflate parkett gulv. Normal tid før vedlikehold av tregulv, parkett, lakkert er 4 - 6 år. Ikke behov for umiddelbare tiltak men ved evt. legging av nytt gulv som stiller krav til planhet av underlaget, må tiltak påregnes.

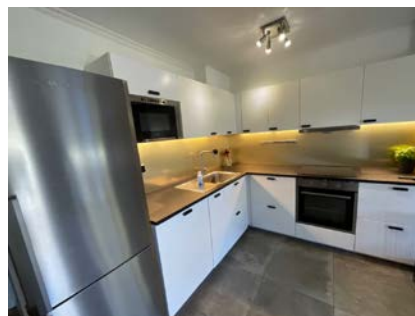
Kjøkkeninnredning fra IKEA skiftet i 2022 med hvite slette fronter og mørk benkeplate, ingen spesielle merknader utover normale bruks- og aldringslitasjer. Noe bruks slitasje i overflate front underskap ved vask. Avløpsrør under kjøkkenvask bør etterstrammes med jevne mellomrom, dette fordi disse over tid glir fra hverandre ved bruk av varmt og kaldt vann. Det er ikke montert vannstopper, i underskap under vask.
