Aktiv Eiendomsmegling v/Marius Hagen har gleden av å presentere Haukedalen 89. Dette er en flott 3-roms leilighet med sentral beliggenhet i Åsane. Her bor man med gangavstand til "alt" man trenger i hverdagen; herunder dagligvarebutikk, bussholdeplass, Åsane senter og Åsane terminal. Deler av leiligheten er oppusset/oppgradert i senere tid og leiligheten fremstår moderne

# Tilstandsrapport

## REKKEHUS

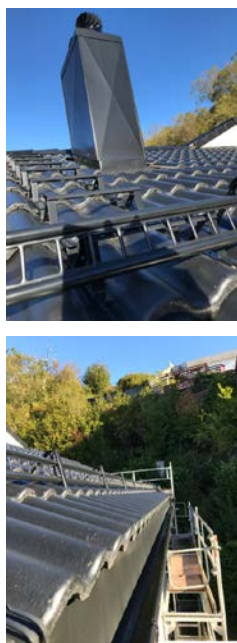
Taktekkingen er av betongtakstein. Taket er besiktiget fra takfot fra stillas. Taket var nytt i 2023 utført av Byggmester Jostein Garnes.

Nedløp og takrenner er skiftet med taket i 2023.

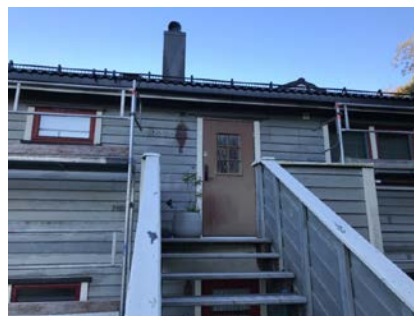
Det er en utvendig malt tretrapp med trinn belagt med beslag. Ved inngangsdøren er det et repos (rapo) med et areal på ca. 4,5 m<sup>2</sup>.

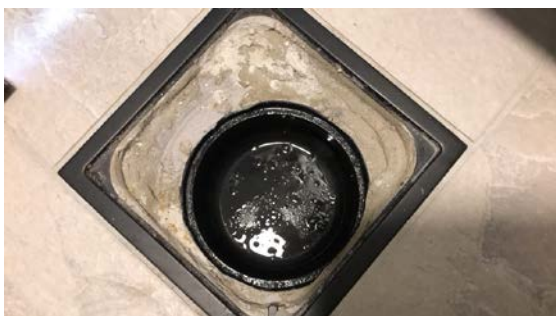
- Det er påvist mangelfull/feil utførelse rundt rørgjennomføringer e.l. som gir fare for fukt i konstruksjonen i våtsone.

Det er registrert at avløpsrør gjennom gulvet på vaskerommet mangler slukmansjett. Dette er i utgangspunktet et avvik fra kravene til fuktsikring i henhold til TEK17 § 13-15, som krever at gjennomføringer i våtromsgulv skal være vanntette og sikre mot lekkasje. Selv om vaskerom normalt ikke utsettes for store mengder vannsøl, skal løsningen likevel oppfylle forskriftens krav til varig fuktsikring.

Alternativ 2: Dersom det foreligger dokumentasjon fra utførende firma på at membranen er ført tett mot røret under flis, kan det vurderes å silikone rundt røret i kombinasjon med påføring av membran på røret minimum 2,5 cm over ferdig gulv, i tråd med kravene i TEK17 § 13-15.

Valg av løsning må baseres på dokumentert utførelse og vurdering av risiko, med hensyn til rommets bruk og fuktpåvirkning.

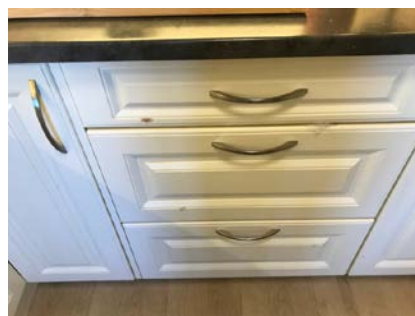
- Det er påvist skader på overflater/kjøkkeninnredning utover normal slitasjegrad.

Kjøkkenet har noen kosmetiske skader på noen fronter og sokkel.

Det er registrert enkelte bruksmerker på noen fronter og sokkel, men overflatene fremstår ellers som funksjonelle med noen kosmetiske skader.

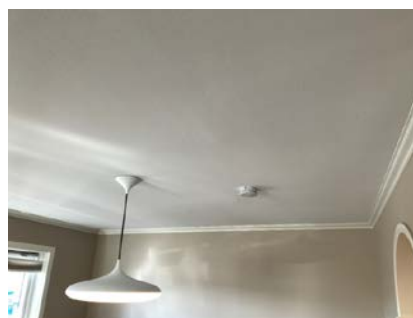
Røykvarsler i hvert rom fra Sektor alarm. Brannslukningsapparat var nytt 2023 og brannteppe.
