# Enebolig i rekke (2018) 3 soverom, Carport Omfattende oppgradert Barnevennlig beliggenhet

Velkommen til Langhusvegen 4!

Befaringsdato: 29.01.2026

Rapportdato: 03.02.2026

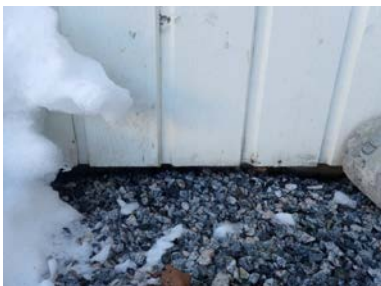
Kort avstand mellom bordkledning og utvendig terreng bidrar til økte fuktpåkjenninger i endevend / treverk.

- Lokal utbedring bør foretas for å øke avstanden mellom terreng og bordkledning.

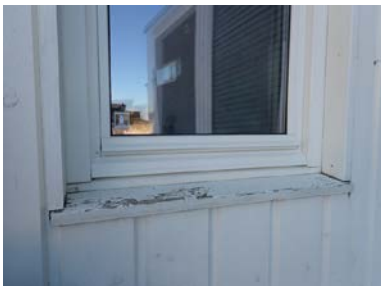
Løs maling / slitt overflate i vindusbrett / vindu

Det må påregnes noe vedlikehold for å lukke avviket.

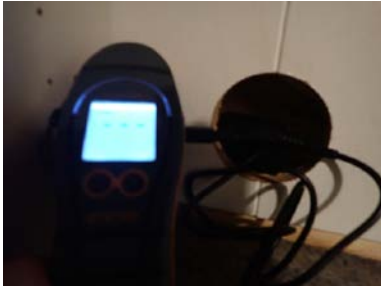
Hulltaking er foretatt uten å påvise unormale forhold. Hulltaking er foretatt fra gang i garderobeskap. Fuktkvotemåling (vekt%) i konstruksjonen ble målt til 0.

Ingen symptomer på fukt i hulltakingen.

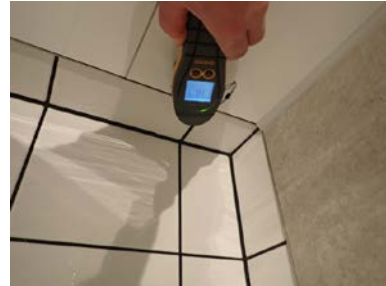
Ingen avvik ved overflatesøk i fuktutsatte områder.

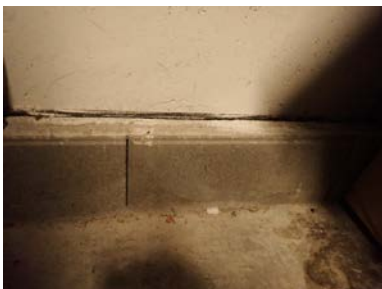
Selger opplyser at det har blitt foretatt terrengjusteringer på baksiden av utvendig bod pga. gjennomslag av fukt i grunnmur.

- Det bør foretas nærmere undersøkelser av tomta når den er snøfri.
