Skogbrynet 17, 1513 MOSS

**Hyggelig leilighet på Jeløy -
Arealeffektiv lilighet - Sydvendt
veranda**

Befaringsdato: 06.05.2026

Rapportdato: 13.05.2026

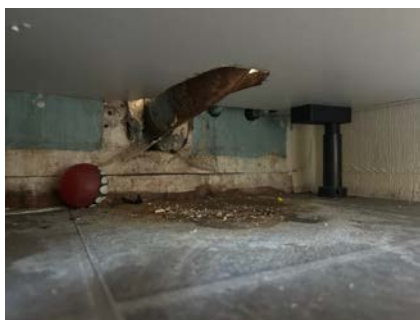
ETASJE > KJØKKEN

Det er påvist skader/fuktskjolder i kjøkkengulvet. Det er registrert utettheter eller vannlekkasjer i røropplegg.

Det er rustpåvirket rørføring under kjøkkeninnredning. Rørføringen fremstår med omfattende overflaterust og mangelfull tetting rundt gjennomføring i vegg. Det er synlige åpninger rundt rørgjennomføringer, misfarging og tegn til fuktpåvirkning i området. Overflate målingen ga ikke utslag for fukt. Forholdet kan skyldes alder, tidligere fuktbelastning, tidligere lekkasje, kondens, mangelfull tetting rundt rørgjennomføringer eller tidligere arbeider. Rustdannelsen indikerer at røret over tid har vært utsatt for fukt.

Det kan ikke utelukkes at det foreligger skjulte fuktskader i tilstøtende konstruksjoner. Rustpåvirkede rør kan ha redusert restlevetid og økt risiko for lekkasje. Åpne gjennomføringer og utette overganger kan i tillegg gi økt risiko for fuktinntrengning i konstruksjonen, smussansamling og tilgang for skadedyr.

Kostnadsestimat: 20 000 - 100 000
