Brendeberg 13, 3864 RAULAND

**Pen og innbydende enebolig på  
romslig tomt med fine uteområder  
- Sentral og attraktiv beliggenhet**

# Tilstandsrapport

## ENEBOLIG

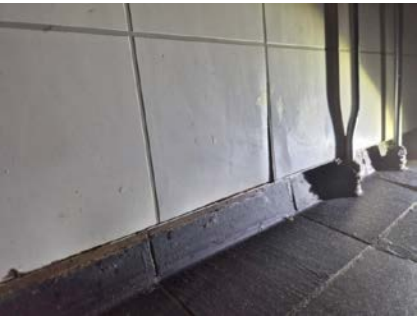
Vurdering av avvik:

- Det er påvist tegn til fuktskader i overflater.
- Det er registrert synlige tegn på fukt-/råteskader.
- Det er tegn på fuktskader nederst på våtromsplater.
- Det er vindu/dør med ikke fuktbestandige materialer i våtsonen (ved vask, dusj, badekar, osv.), løsningen eller byggematerialet er uegnet.
- Det er montert vinduer eller dører i våtsonen.

Fuktsvelling i nedkant av våtromsplater i dusjsone.

- Overflater må utbedres eller skiftes.
- Dersom det ikke gjøres tiltak, kan dette medføre oppfukting, oppsvelling og forringelse av materialer over tid og fuktskader på tilstøtende konstruksjoner.

Kostnadsestimat: 10 000 - 50 000

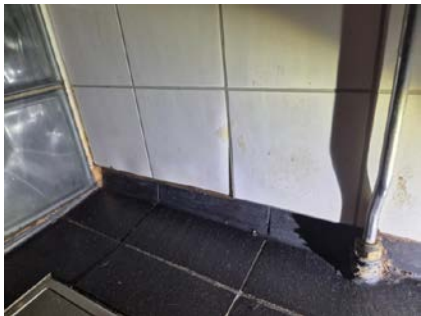
### Vurdering av avvik:

- Ved andre fuktundersøkelser enn hulltaking, er det påvist indikasjoner på fuktskader.

Det er konstatert fuktsvelling i nedkant av våtromsplater i dusjsone.

Våtromsplater med svelling.

- Det må foretas tiltak for å lukke avviket.

Baderomsplater bør skiftes ut i nærmeste framtid for å unngå skader på bakenforliggende konstruksjon.

**Kostnadsestimat: 10 000 - 50 000**
