Løkjabrotet 39, 5412 STORD

**Flott enebolig i rekke med solrik  
terrasse, hage og garasje!**

# Tilstandsrapport

## TOMANNSBOLIG

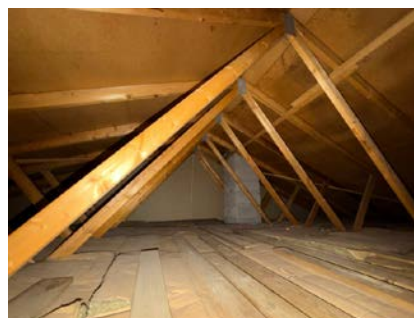
Takkonstruksjonen har W-takstoler i tre.

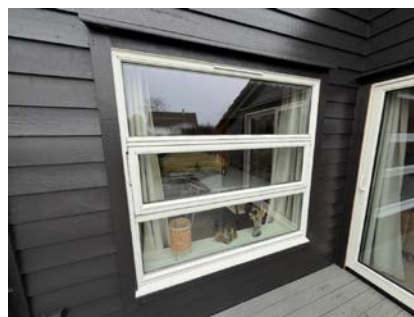
### ! TG 1 Vinduer

Bygningen har malte trevinduer med 2-lags glass. Det er varierende alder på vinduer fra 2005-2025. Byttet ved behov.

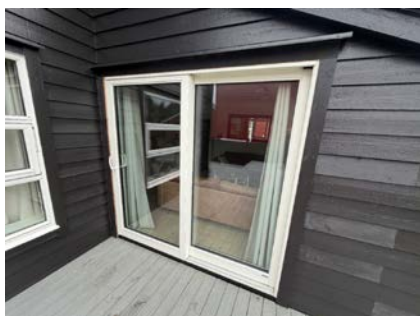
Bygningen har malt ytterdør, boddør og kjellerdør, skyvebalkongdør i malt tre.

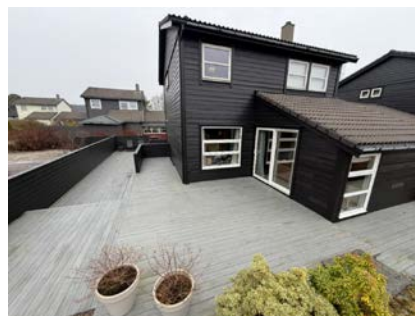
## TG 1 Balkonger, terrasser og rom under balkonger

Terrasse på bakkenivå, oppført i 2020. Oppmålt til ca. 90m2.

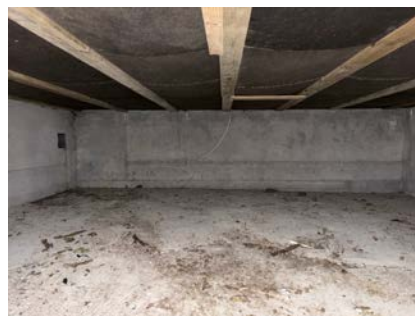
Bygningen har krypkjeller under trebjelkelag og stubbegulv.  
Ingen tegn på fukt, normale verdi ved måling av luftfuktighet.

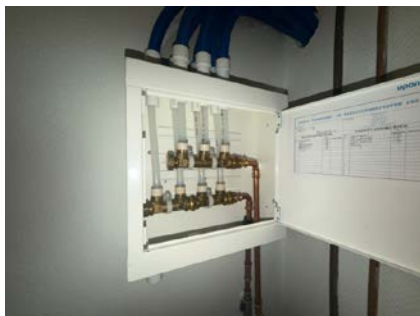
Innvendige vannledninger til bad i kjeller er av plast (rør i rør). Det er besikttet i rørskap.

Årstall: 2013 Kilde: Eier

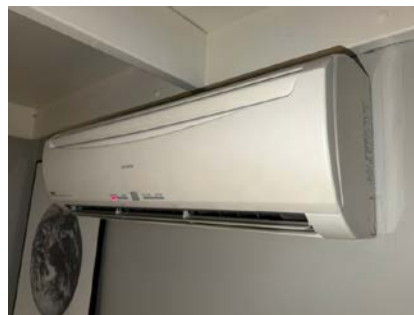
Varmepumpe i trapp.

Innvendig del fra ca 2012, utvendig del fra 2025.
