Storgata 16, 2408 ELVERUM

**Stor 3-roms selveierleilighet med
2 solrike balkonger. Oppgradert
med nyere gulv og kjøkken.
Peis og fjernvarme.**

Tilstandsrapport

LEILIGHET

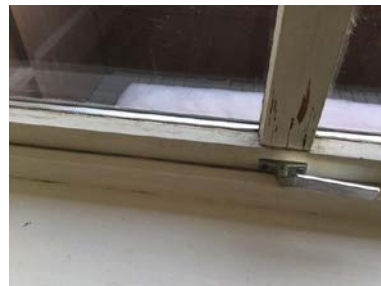
- Det er påvist tegn på innvendig kondensering av enkelte vindusglass.
- Karmene i vinduer er slitte og det er sprekker i trevirket.

Kondensmerker på vindu enkelte steder.

- Det må foretas lokal utbedring.

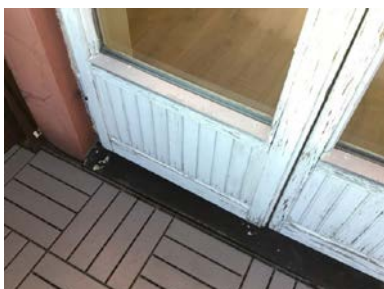
- Karmene i dører er værslitte utvendig og det er sprekker i treverket.

Slitasje på balkongdør.

- Det må foretas lokal utbedring.
