Storgata 16, 2408 ELVERUM

**Stor 3-roms selveierleilighet med
2 solrike balkonger. Oppgradert
med nyere gulv og kjøkken.
Peis og fjernvarme.**

Tilstandsrapport

LEILIGHET

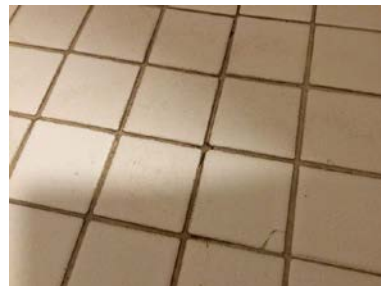
- Det er påvist sprekker i fliser.
- Det er påvist at flisfuger har riss/sprekker.

Sprekker i fuger.

- Fliser må skiftes.
- Fuger bør skiftes ut.

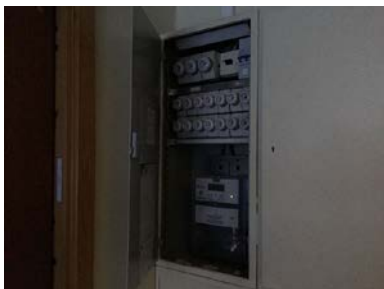
Det elektriske anlegget er gammelt og har kort gjenværende brukstid. Kapasitet på kurser bør vurderes av kjøperen, da man vil ha individuelle behov og dette påvirkes av bruksmønsteret i boligen. Det er ikke fremlagt dokumentasjon på kontroll utført av fagkyndig, jeg anbefaler på generelt grunnlag utvidet el-kontroll i forbindelse med boligsalg.

Sikringsskap plassert i felles oppgang.
