Storgata 16, 2408 ELVERUM

**Stor 3-roms selveierleilighet med
2 solrike balkonger. Oppgradert
med nyere gulv og kjøkken.
Peis og fjernvarme.**

Tilstandsrapport

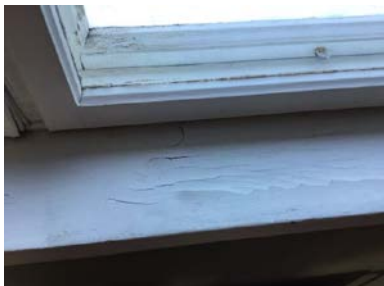
- Det er påvist tegn på innvendig kondensering av enkelte vindusglass.
- Karmene i vinduer er slitte og det er sprekker i trevirket.

Sprekker på vinduskarm.

- Det må foretas lokal utbedring.

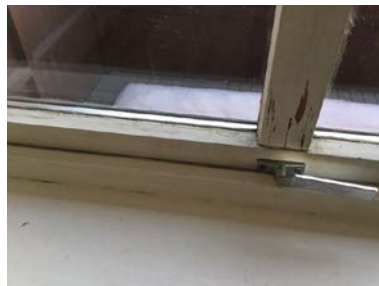
Kondensmerker på vindu enkelte steder.

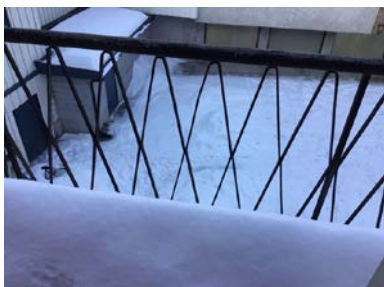
Leiligheten har tilgang til felles balkong mot nord. Her er åpninger i rekkverk større enn hva som er anbefalt etter dagens forskrift.

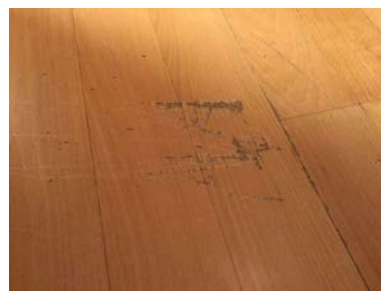
Skader på parkett.

Bygningsdelen fungerer med dette avviket, men for å lukke avviket må det gjøres tiltak.

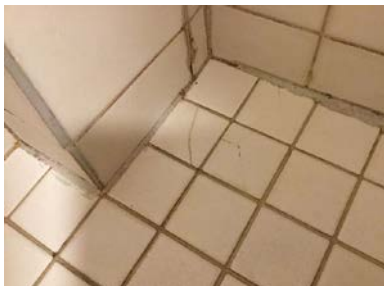
- Det er påvist sprekker i fliser.
- Det er påvist at flisfuger har riss/sprekker.

Sprekker i fliser.

- Fliser må skiftes.
- Fuger bør skiftes ut.

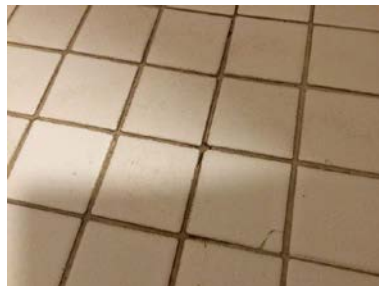
Sprekker i fuger.

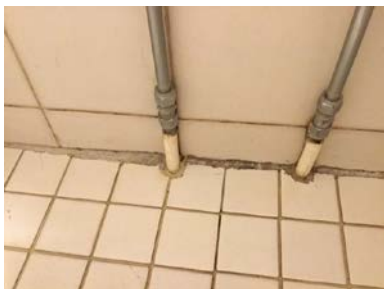
Rørføringer i dusjsone.

- Installering av tett dusjkabinett anbefales.
- Det må gjøres tiltak for å lukke avviket.

Våtrommet oppfyller ikke dagens krav, og kjøperen må vurdere om det er hensiktsmessig å bruke våtrommet på en annen måte enn det gjeldende regelverket beskriver. Dette kan for eksempel innebære installasjon av et tett dusjkabinett og nøye overvåking av eventuelle tegn på fuktskader.

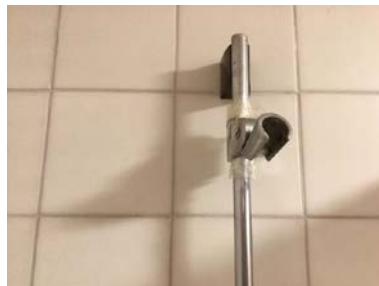
- Det er påvist skader på innredning.

Oppheng til dusj i dårlig stand.

- Lokal utbedring må utføres.

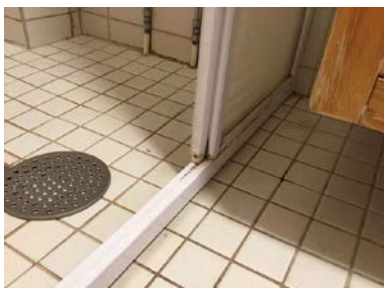
Dusjhjørne i dårlig stand.

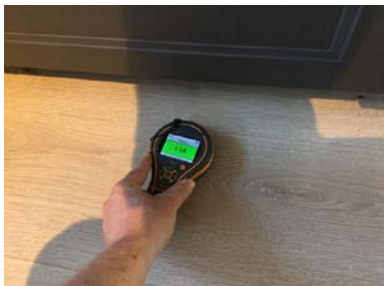
Med enkle fuktsøk ble det ikke registrert unormale verdier.

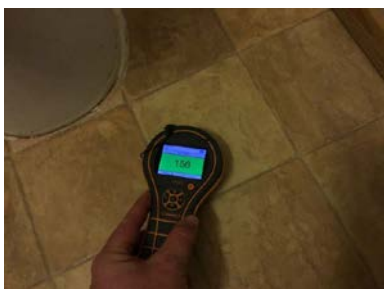
Med enkle fuktsøk ble det ikke registrert unormale verdier.

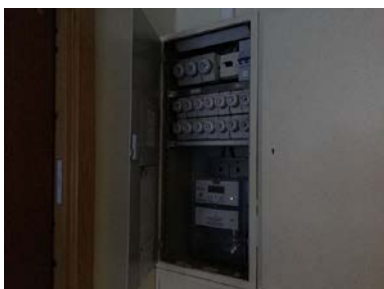
Det elektriske anlegget er gammelt og har kort gjenværende brukstid. Kapasitet på kurser bør vurderes av kjøpere, da man vil ha individuelle behov og dette påvirkes av bruksmønsteret i boligen. Det er ikke fremlagt dokumentasjon på kontroll utført av fagkyndig, jeg anbefaler på generelt grunnlag utvidet el-kontroll i forbindelse med boligsalg.

Sikringsskap plassert i felles oppgang.
