# Barmsøyveien 21

**Sjønær enebolig med  
oppgraderingsbehov.**

Befaringsdato: 17.09.2025

Rapportdato: 19.09.2025

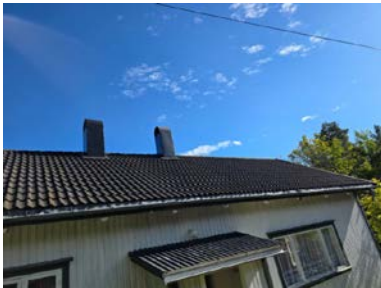
Taktekkingen er av betongtakstein. Taket er besiktiget fra bakkenivå.  
Eier opplyser i egenerklæringsskjema at taktekingen er fra ca. 2003.  
Stålpater over inngangsparti.

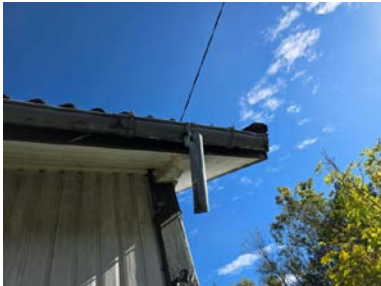
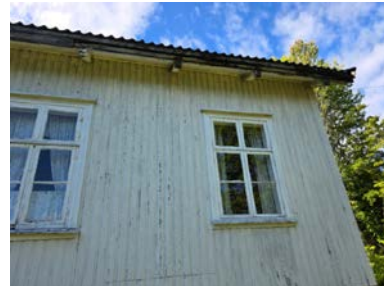
- Det mangler snøfangere på hele eller deler av taket, men det var ikke krav om dette på byggemeldingstidspunktet.
- Takrenner/nedløp har store lekkasjer.

På adkomstsiden av huset er det takrenner men det mangler endel av nedløpsrør, synlige nedløpsrør har store skader og lekkasjer.  
Det mangler fullstendig takrenner på siden av huset mot sjøen.

Ingen takrenner på denne siden.

**Kostnadsestimat: 50 000 - 100 000**

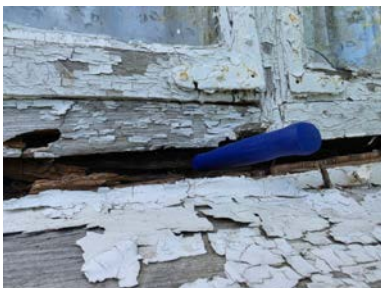
- Det er påvist råteskader i veggkonstruksjonen.

På siden mot sjøen er det et vannbrett som har løsnet og her har det kommet inn vann som har ført til råteskade i tømra under vinduet.

Råteskade både på vindu, og i konstruksjon under vinduet.

- Råteskadede konstruksjoner må skiftes ut.

**Kostnadsestimat: 50 000 - 100 000**

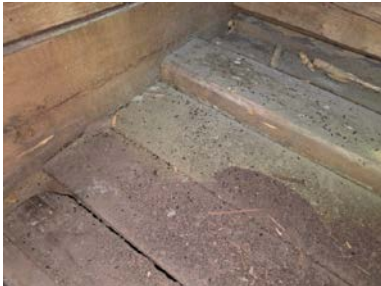
Mye muselort på kaldtloft bak knevegger

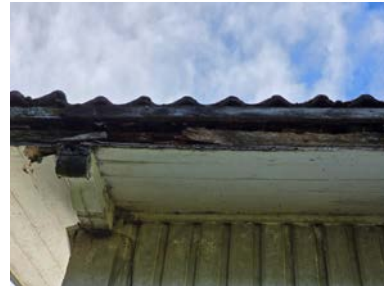
- Det er påvist fukt-/råteskader i takkonstruksjonen.
- Det er avvik:

Påviste fukt-/råteskader er sett fra utsiden, her er det påvist mye råteskader i pannebord på hver side av bygningen, samt gesimser. Hele omfanget med råte er ikke kjent, men det kan ikke utelukkes at det kan være råteskader andre steder.

Store råteskader i pannebord og potensielt videre inn

- Tiltak:
- Råteskadede konstruksjoner må skiftes ut.

Det må gjøres ytterligere undersøkelser av omfanget av råteskadene. Kostnadsestimater gjelder kun utbedring av de råteskader som er sett på befaring, det kan ikke utelukkes at det er mer råteskade som kan gjøre kostnaden høyere men det er umulig å vite uten inngrep i konstruksjoner. Det bør etableres adkomst til øverste loft, og det kan ikke utelukkes behov for tiltak her.

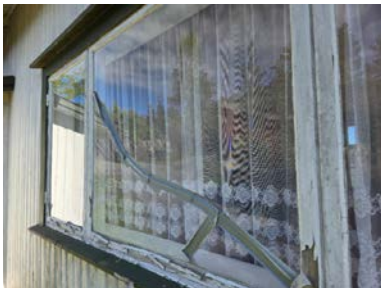
- Det er påvist avvik rundt innsettsdetaljer.
- Det er påvist noen glassruter som er punktert eller sprukne.
- Det er påvist vinduer med fukt/råteskader.

Det er påvist store sprekker i glasset til det store vinduet på forsiden av huset.

Vinduet på kjøkkenet har råteskader som antagelig har kommet fra at vannbrett har løsnet og vann har kommet til inn i konstruksjonen. Det er også påvist råteskade i konstruksjon under vindu som opplyst under "veggkonstruksjon".

- Vinduer med råteskader må erstattes med nye.
- Vinduer med punkterte/sprukne glass må påregnes skiftes ut, enten hele vinduet eller kun selve glassene.

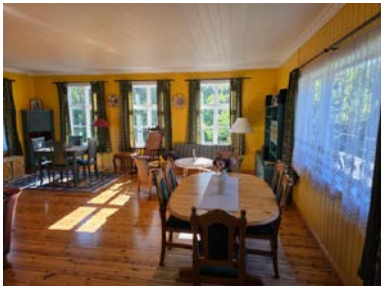
Innvendig er det gulv av furu, tepe og belegg, veggene har trepanel og tømmer og innvendige tak har trepanel og himlingsplater. Overflater er eldre og slitte men fungerer med dagens tilstand, det må være opp til ny eier/eiere å vurdere behov for oppgradering av overflater.

Bildet viser den store stuen/spisestuen

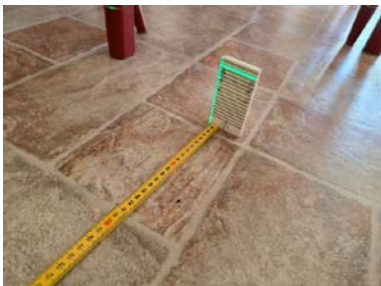
- Målt høydeforskjell på over 20 mm innenfor en lengde på 2 meter. Tilstandsgrad 3 gis med bakgrunn i standardens krav til godkjente måleavvik.
- Målt høydeforskjell på over 30 mm gjennom hele rommet. Tilstandsgrad 3 gis med bakgrunn i standardens krav til godkjente måleavvik.

Ca. 34mm høydeforskjell innenfor 2 meter på soverom i 2. etasje

- For å få tilstandsgrad 0 eller 1 må høydeforskjeller rettes opp. Det vil imidlertid sjelden være økonomisk rasjonelt som et enkeltstående tiltak i en bolig som dette. Dersom boligen en gang skal renoveres, kan man vurdere slike tiltak.

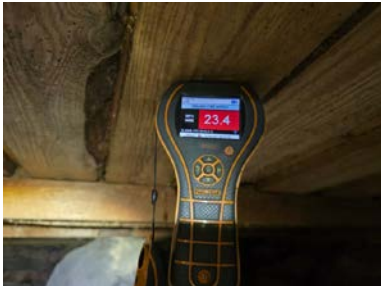
- Det er stedvis påvist fuktnivå som tilsier at konstruksjonen kan ha fuktskader.

Det er målt fuktverdier i stubbegulv/bjelker som har vist over 20%. Verdier over 18 % kan gi forhold der mugg/sopp kan utvikle seg).

Det bør gjøres nærmere undersøkelser og foretas tiltak for å begrense fuktproblematikken i krypkjelleren.

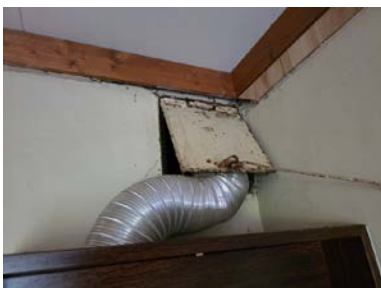
Det må etableres en annen løsning enn å ha avtrekket rett i pipa, spesielt siden det er tilkoblet en vedovn på pipa.

- Avtrekksystemet må utbedres.
