Rugveien 38, 0679 OSLO

**Lys og innflytningsklar leilighet i 8. etg. med heis og flott utsikt | Inkl. VV/fyring | Nær T-bane og marka**

# Tilstandsrapport

## 1-ROMS LEILIGHET MED ALKOVE

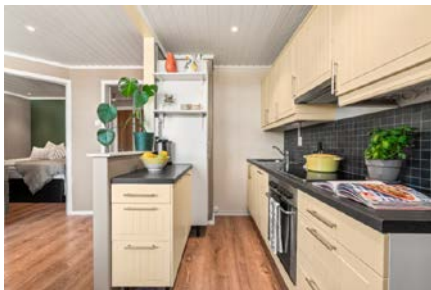
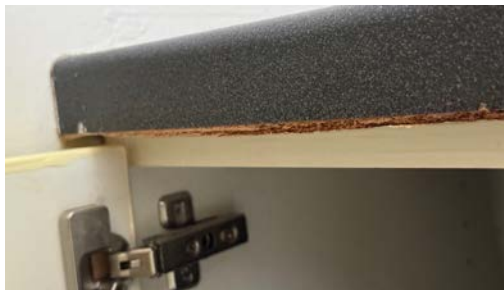
## 8. ETASJE > STUE/KJØKKEN

Kjøkkenet viser noe forventet bruksslitasje og mindre bruksmerker på enkelte deler av innredningen. Bruksfunksjonen er ikke påvirket, og forholdene vurderes som av ren estetisk karakter. Hva som oppfattes som kosmetisk slitasje vil variere med individuelle preferanser, og eventuell oppgradering av overflater vil være opp til ny eier ut fra egne ønsker og behov.

Bygningsdelen har ingen vesentlig funksjonsnedsettelse, og er derfor vurdert til TG 1.
