# Meget attraktivt beliggende enebolig i solrike og barnevennlige omgivelser! 3 sov. 2 Bad.

# Om eiendommen

## Gokstadveien 3

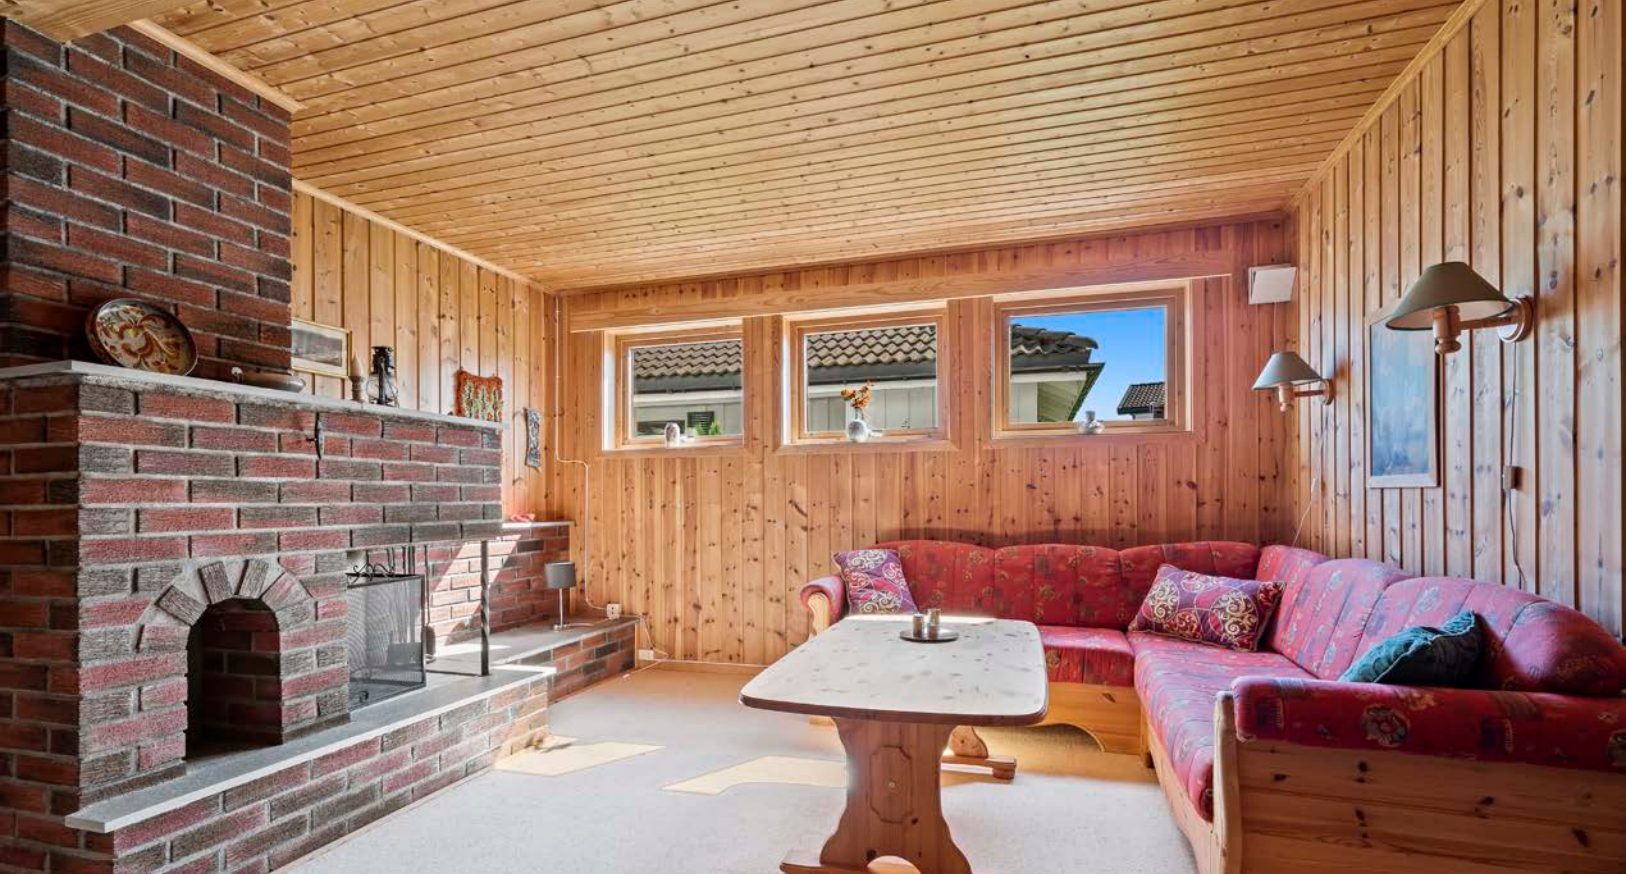
Hobbyrom innredet som kjellerstue

Tegningene for hovedetasjen stemmer overens med dagens bruk. Det er avvik mellom dagens bruk av underetasjen og tegninger. Dagens kjellerstue og bod med utvendig adkomst er på mottatte tegninger oppført som hobbyrom. Megler har ikke mottatt dokumentasjon på at dette er søkt om hos kommunen. Soverommet nærmest dagens kjellerstue/hobbyrom er på tegningen ført opp som bod. Her er det heller ikke mottatt dokumentasjon på at rommet er søkt om hos kommunen.

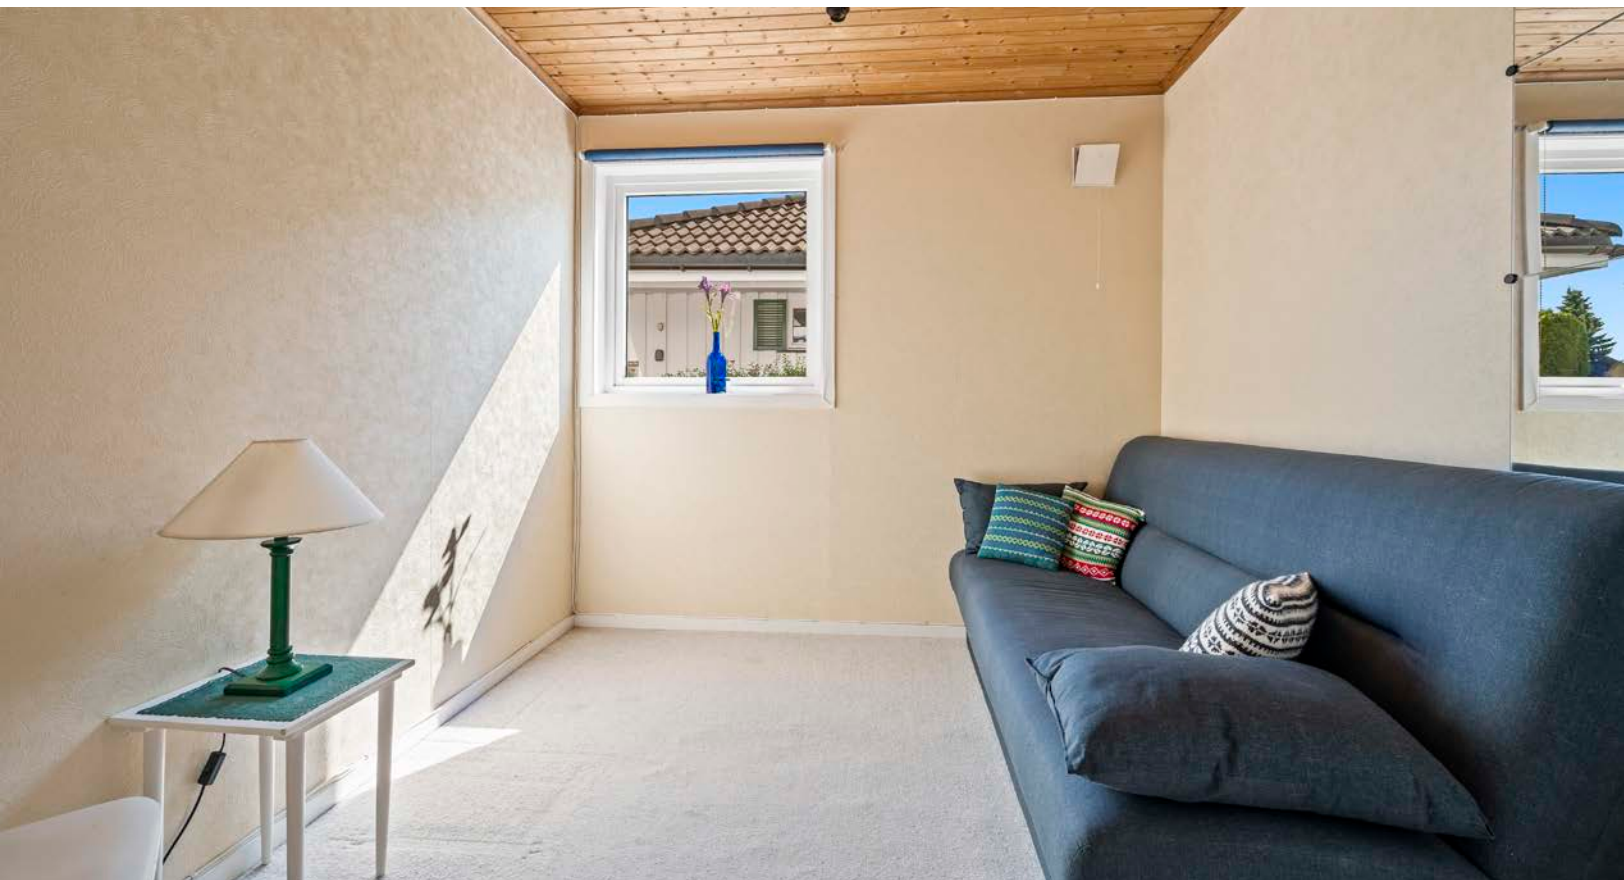
Bod innredet som soverom/oppholdsrom

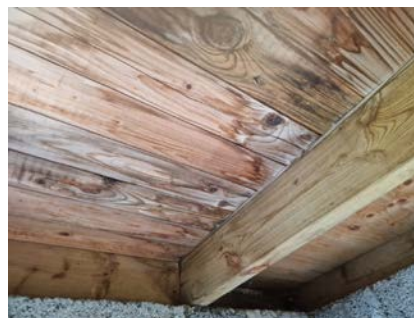
Synlig eldre fuktmerker i himling i bod etter tidligere lekkasjer. Ukjent alder på membran. Ingen unormale fuktverdier ble målt ved befarings. Se bilder. Ukjent alder på membran.

Eldre fuktmerker i himling under terrasse.

- Tidspunkt for utskiftning av tettesjikt/membran nærmer seg ut ifra alder på dagens tekking.
