Gjevillvassvegen 846, 7340 OPPDAL

**Velholdt hytte med idyllisk  
beliggenhet i Gjevillvassdalen  
Panoramautsikt mot vannet,  
Raudøra og fjellene**

## Velholdt hytte med idyllisk beliggenhet og panoramautsikt i Gjevillvassdalen

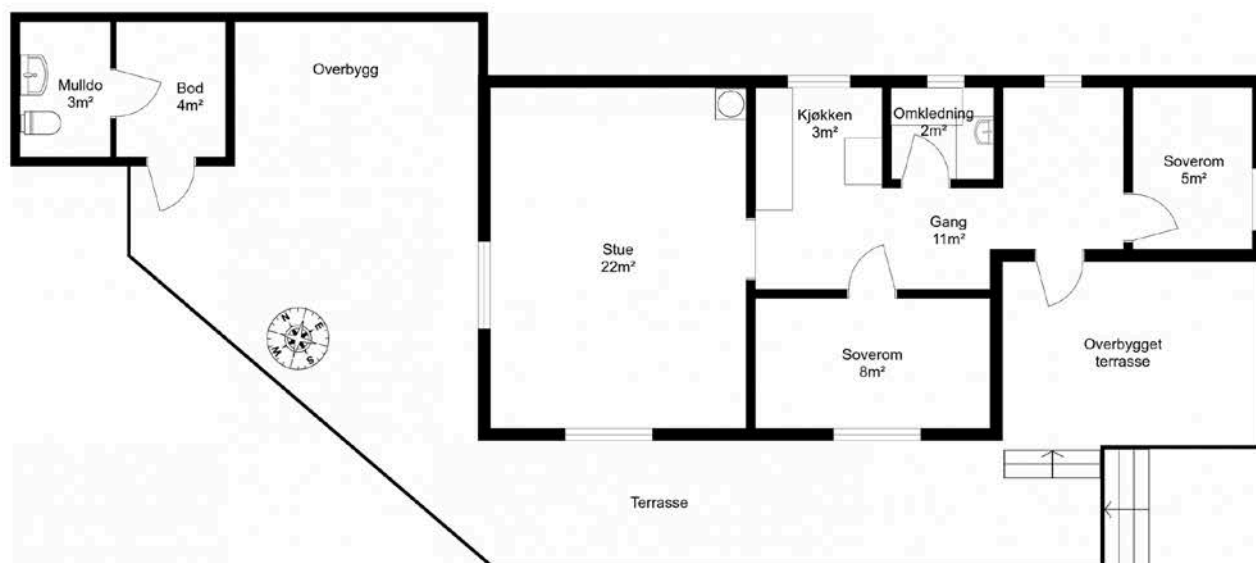
## 1. Etasje

BRA – i er markert med hvitt på plantegningen.

BRA - e er markert med blått på plantegningen.

BRA - b er markert med gult på plantegningen.

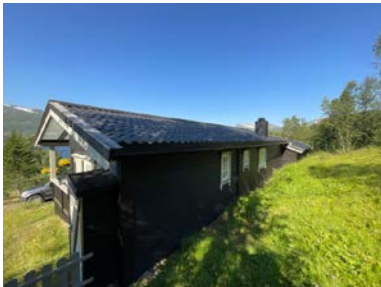
### Nedløp og beslag

Takrenner, nedløp og pipehatt med er med plastisolert stål.

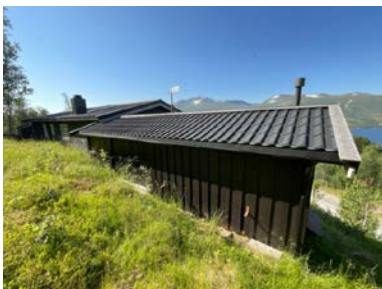
## TG 2 Veggkonstruksjon

Veggene har bindingsverkskonstruksjon fra byggeår. Fasade/kledning har liggende bordkledning. Selger opplyser om ny isolasjon og vindtetting i tillegg til ny kledning.

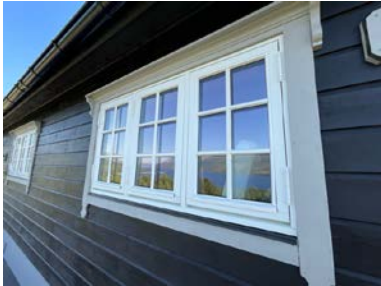
## TG 2 Vinduer

- Karmene i vinduer er slitte og det er sprekker i trevirket.
- Vinduer har nådd over halvparten av forventet funksjonstid.

Bygningen har trevinduer med koblet glass på kjøkken og baderom.

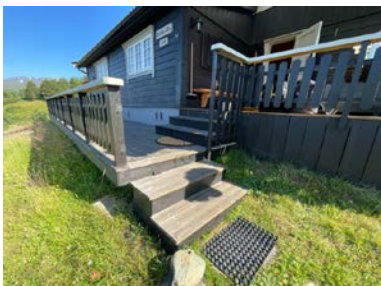
## TG 1 Utvendige trapper

Utvendig trapp er med tre.

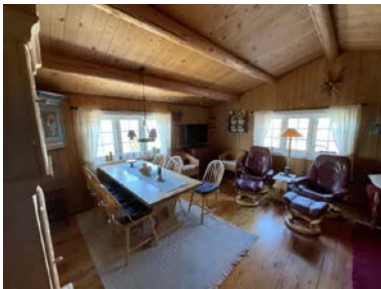
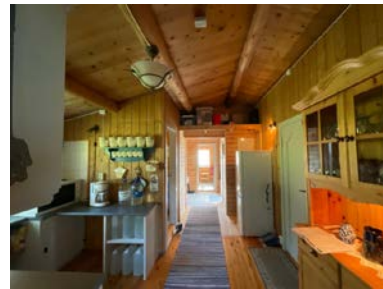
## TG 1 Overflater

Innvendig er det gulv av furu. Veggene har trepanel. Innvendige tak har trepanel. Overflatene er fra de respektive byggeår.

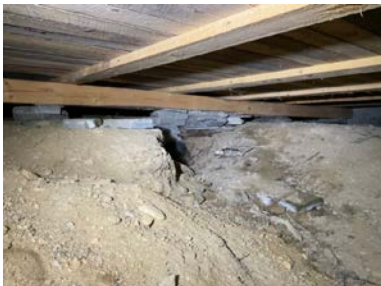
Det er kontrollert for høydeavvik i følgende rom: Stue og gang.

- Det er målt høydeforskjell på mellom 15-30 mm gjennom hele rommet. Tilstandsgrad 2 gis med bakgrunn i standardens krav til godkjente måleavvik.

Dette er ikke uvanlig for boliger av sådan alder, og skyldes normalt noe underdimensjonering/ ujevn dimensjonering av materialer.

Krypkjeller bør ha jevnlig kontroll for avdekke negativ utvikling med tanke på fukt og understøttelse på hoved-drager.

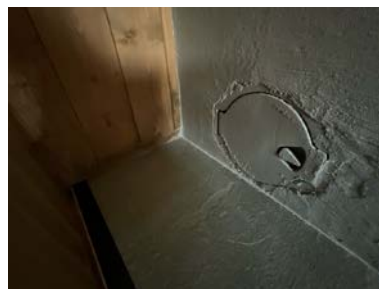
## TG 2 Krypkjeller

Bygningen har krypkjeller under trebjelkelag og stubbegulv. Her er det luke i gulv på soverom ved kjøkken for tilkomst. Deler av krypkjeller har lav høyde slik at det ikke er mulig å inspisere hele arealet.

Krypkjeller fremstår som tørr. Fuktmåling ble foretatt opp i bjelkelag.

- Det er manglende fuktsperre på bakken.

- Fuktsperre på bakken bør etableres.

- Ved å isolere kjeller og montere dampsperre vil krypkjelleren få jevnere temperatur og redusere avdamping av fukt. Benyttes vintermatte er det ikke behov for egen dampsperre.

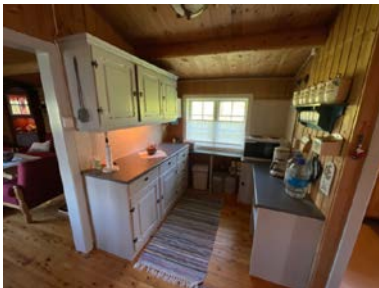
#### TG 1 Overflater og innredning

Kjøkkenet har innredning med profilerte fronter. Benkeplaten er av laminat og plater på vegg er nyere dato. Det er ikke innlagt vann/ avløp på kjøkken.

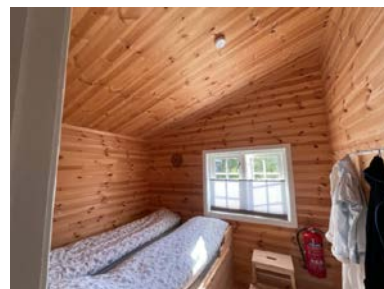
Det er montert flere brannvarslere og 6 kg slukkeapparat inne i hytta.

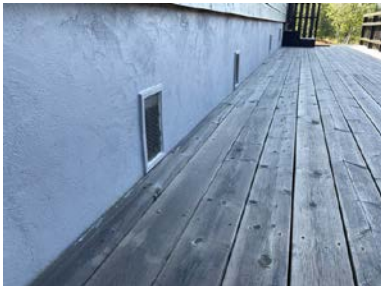
Bygningen har grunnmur i betongstein.

Grunnmur er kontrollert der hvor den er synlig og ikke skjult av terrasser/veranda/terreng. Det er en liten sprekk i murpuss i gavlenden mot vest, denne ligger i murpuss og har ingen konstruksjonsmessig betydning.

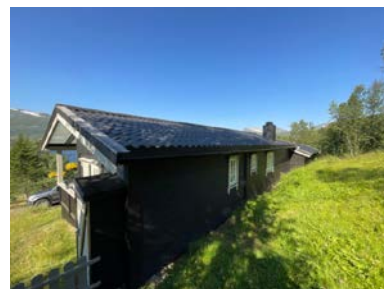
## TG 3 Terrengforhold

Eiendommen er skrående mot vest og fremstår som naturtomt med gress. Det er oppgruset adkomstvei og oppstillingsplass for bilder.

- På generelt grunnlag anbefales det å etablere 1:50 fall 3m bort fra grunnmur. Dette for å sikre god avrenning mot fra grunnmur og dermed unngå unødvendig fuktbelastning mot denne.

**Kostnadsestimat: 10 000 - 50 000**
