Gjevillvassvegen 846, 7340 OPPDAL

**Velholdt hytte med idyllisk  
beliggenhet i Gjevillvassdalen  
Panoramautsikt mot vannet,  
Raudøra og fjellene**

# Velholdt hytte med idyllisk beliggenhet og panoramautsikt i Gjevillvassdalen

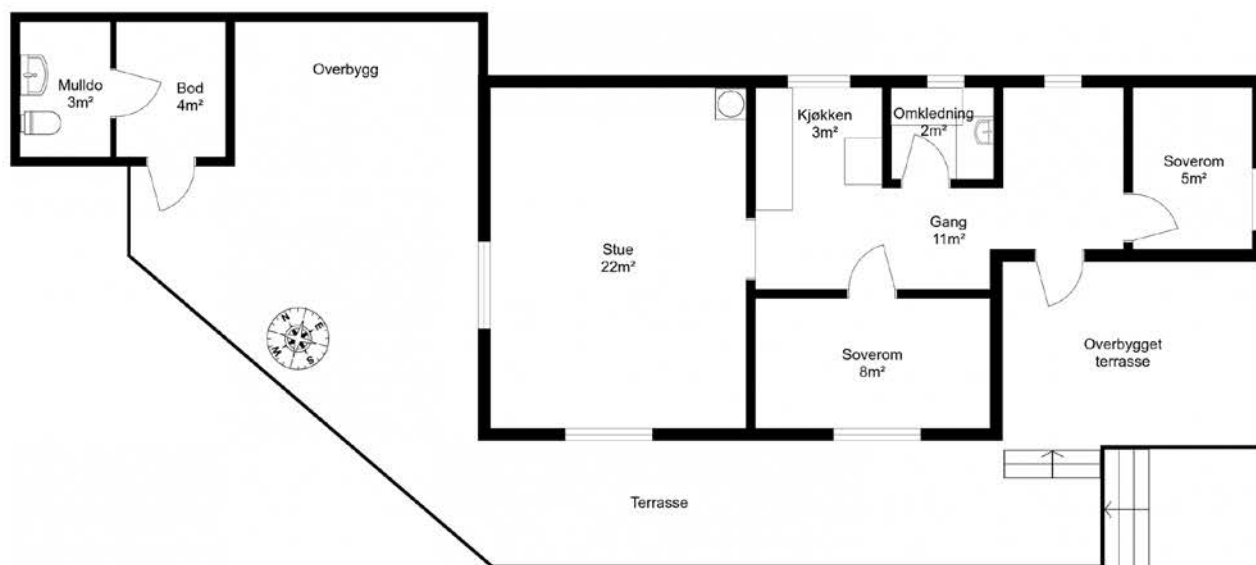
## 1. Etasje

Tegningen er en planskisse og gjør ikke krav på å være korrekt i alle detaljer eller målestokk.

BRA – i er markert med hvitt på plantegningen.

BRA - e er markert med blått på plantegningen.

BRA - b er markert med gult på plantegningen.

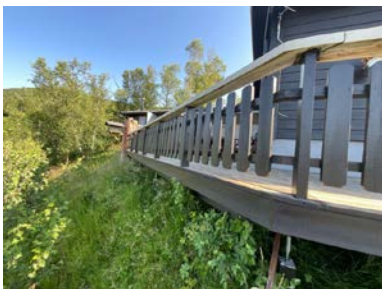
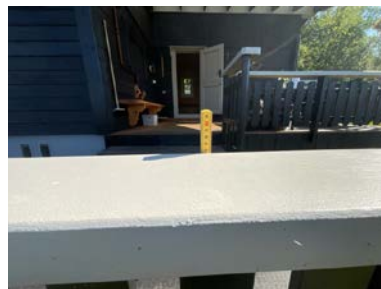
### Vurdering av avvik:

Veiledning til annet ledd.

Nivåforskjeller større enn 0,5 meter fra balkong eller terrasse eller tilsvarende ned til terrenget eller til annet underliggende plan eller nivå, kan utgjøre en fare for skade på person ved fall.

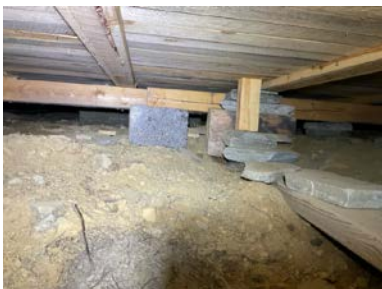
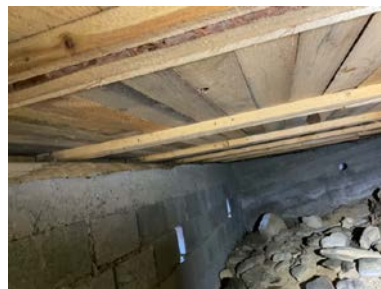
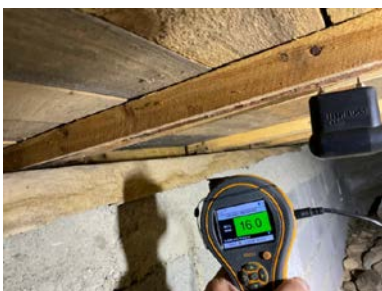
Krypkjeller fremstår som tørr. Fuktmåling ble foretatt opp i bjelkelag.

### Vurdering av avvik:

- Det er manglende fuktsperre på bakken.

- Fuktsperre på bakken bør etableres.

- Ved å isolere kjeller og montere dampsperre vil krypkjelleren få jevnere temperatur og redusere avdamping av fukt. Benyttes vintermatte er det ikke behov for egen dampsperre.
