## Lys og romslig 3-roms selveier med to balkonger

# gnr. 217, bnr. 313, snr. 25

Befaringsdato: 04.12.2024

# Sammendrag av boligens tilstand

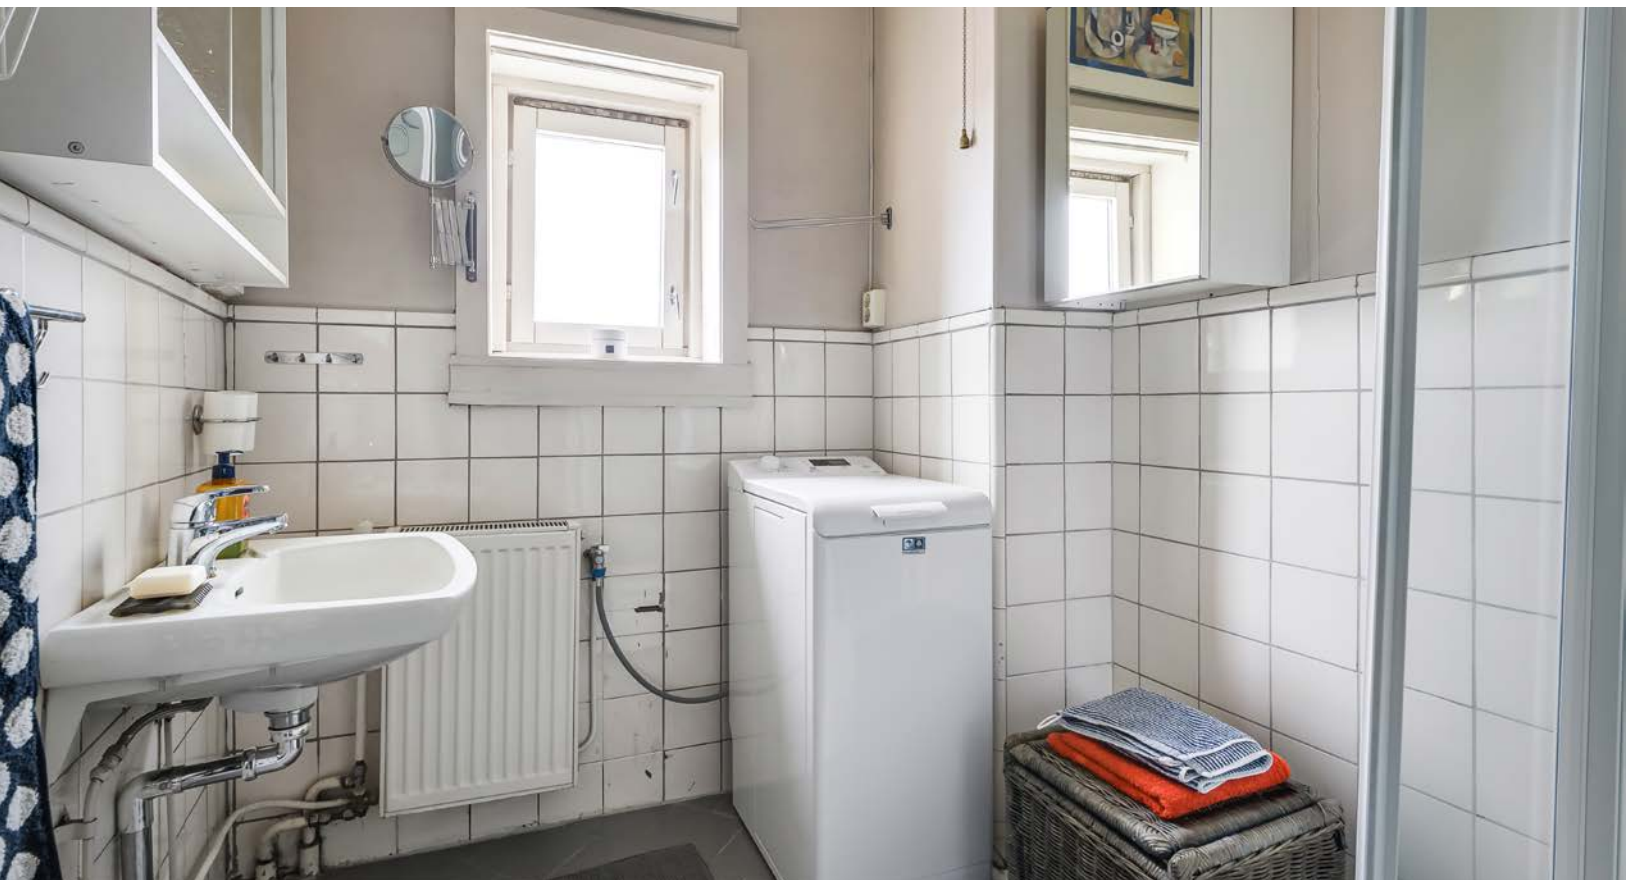
Delvis flislagt bad fra byggeår utstyrt med dusjkabinett, servant og opplegg for vaskemaskin.

- Bad generelt: Våtrommet må oppgraderes for å tåle normal bruk etter dagens krav. Badet er en eldre konstruksjon bygget uten en fungerende tettesjikt/membranlag i gulv og vegger og vil derfor ikke tåle normalt bruk og forventninger i dag. Badet har flere skader i overflatene, og sluket som er vanskelig tilgjengelig under dusjkabinettet er et rustent sluk fra 1934. Det anbefales en full renovering av badet innen kort tid. Badet brukes i dag av nåværende eier(e) ettersom det er installert et dusjkabinett som hindrer direkte vannbelastninger på gulv og vegger, men videre bruk av badet er på brukers/eiers risiko da det ikke er noen garanti på tettheten på badet. Kostnadsestimat er satt til over kr 300 000,-.
