Furnesvegen 67, 2318 HAMAR

## Nøkkelinformasjon

# Tilstandsrapport

# Andelsnummer 67231

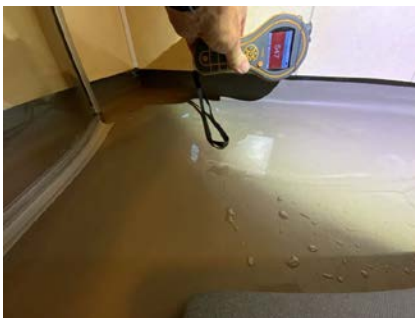
Det er tegn på fuktskader nederst på våtromsplater. Ved bruk av fuktindikator målte jeg skadelig fukt.

- Det er registrert synlige tegn på fukt-/råteskader.
- Våtromsplater er ikke montert fagmessig.
- Det er tegn på fuktskader nederst på våtromsplater.

- Det må foretas utbedring av skadede plater.

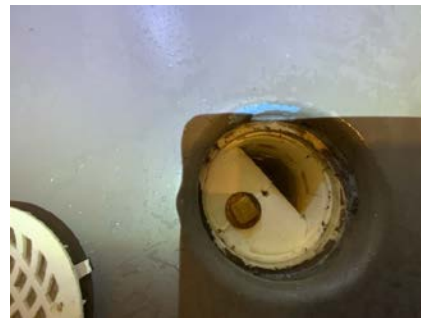
Det er rundt sluk påvist en ikke-fagmessig utførelse av membran/tettesjikt/klemring.

- Det må foretas utbedring for å unngå fuktskader i konstruksjonen.

Avviket forkorter brukstiden på våtrommet.

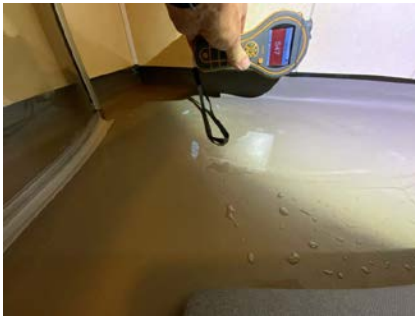
Hulltaking er ikke foretatt fordi avvik med sannsynlighet for fuktskade allerede er påvist på annen måte. Det er i stedet gjort fuktkontroll med egnet verktøy.

Ved bruk av fuktindikator registrerte jeg unormale verdier på utsatte steder.

- Hulltaking er ikke foretatt da det allerede er påvist andre avvik i våtsonen.

Ved bruk av fuktindikator registrerte jeg unormale verdier på utsatte steder. Tilstandsgrad gitt pga. nevnte forhold.

- Gjennomføre ytterligere undersøkelser og foreta utbedring av skade.

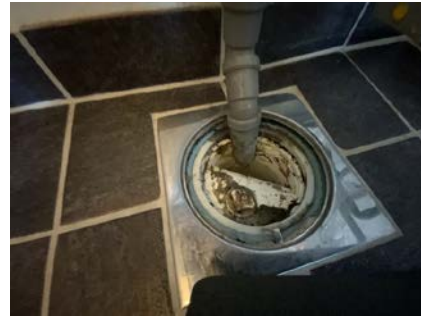
#### Sluk, membran og tettesjikt

Kontroll av sluk, membran er ført under klemring.

Det gjøres oppmerksom på at våtrommet har vært forsiktig brukt. Endret bruk kan medføre større risiko for fuktskader pga. av alder. Membran har begrenset restlevetid. Tilstandsgrad gitt pga. nevnte forhold.

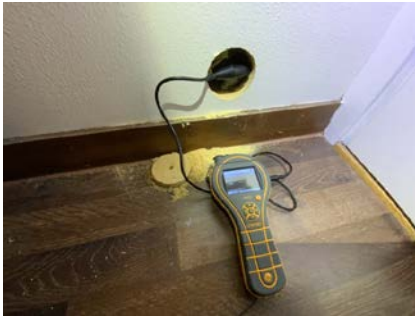
Hulltaking er foretatt uten å påvise unormale forhold. Hulltaking er foretatt ved/i Bod.

Ved fuktmåling ble det registrert tørre verdier.

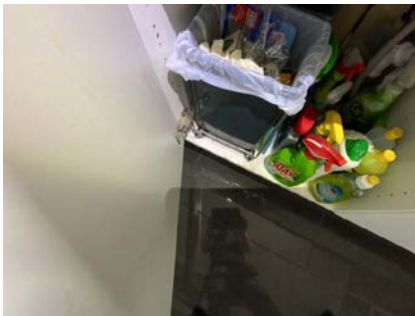
Liten skade på bunnplate i benkeskap.

Fuktskjolder/svelling i bunnplate i benkeskap. Tilstandsgrad gitt pga. nevnte forhold.

For å lukke avviket må det gjøres tiltak.

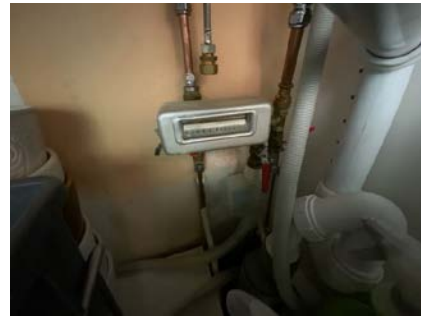
Synlige vannrør i:  
Metall.

Stoppekran montert i benkeskap.

- Det er ikke behov for utbedringstiltak siden anlegget fungerer i dag, men ut ifra alder kan skader plutselig oppstå på eldre anlegg.
