# Solrik og familievennlig halvpart av tomannsbolig med alt på ett plan - Bråtenåsen - Ise!

Befaringsdato: 10.02.2026

Rapportdato: 24.02.2026

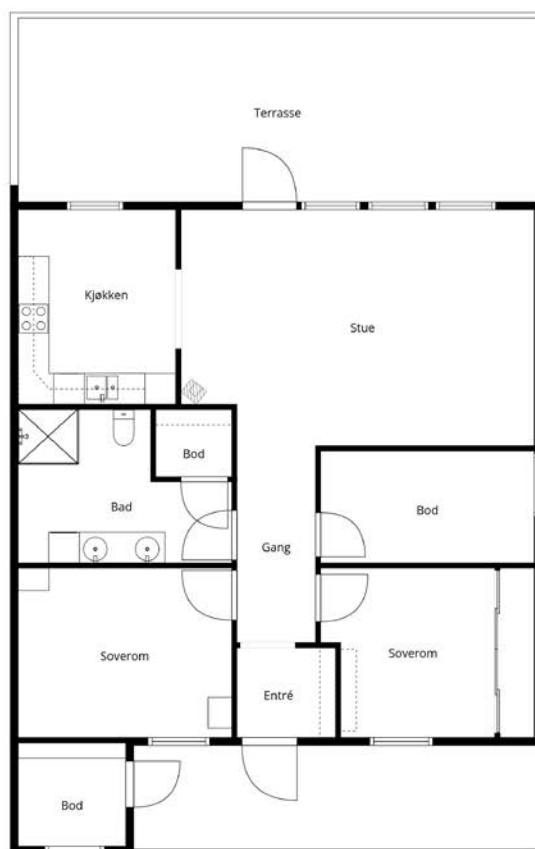
# Plantegning

Tegningen Lages Med Cubicasa-teknologi. Ikke Målbar Tegning, Avvik Kan Forekomme.

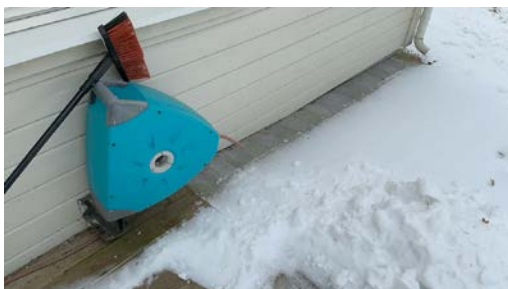
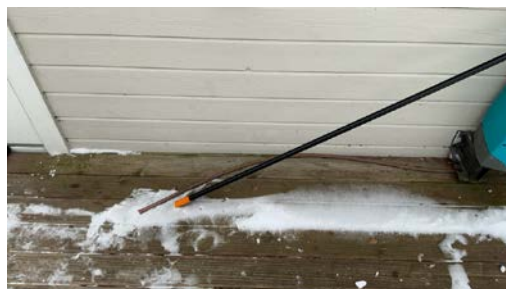
Avvik: Bordkledning går stedvis nesten helt ned i terreng.

#### Vurdering av avvik:

- Lokal utbedring bør foretas for å øke avstanden mellom terreng og bordkledning.

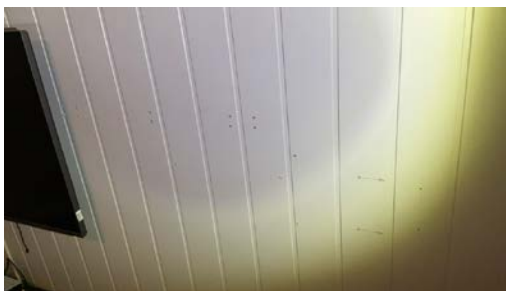
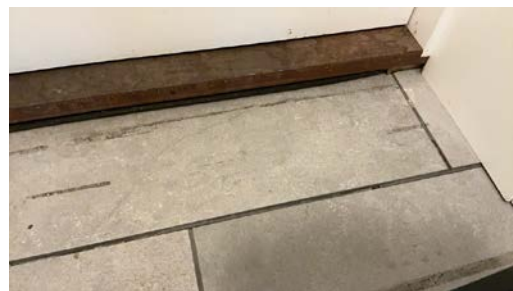
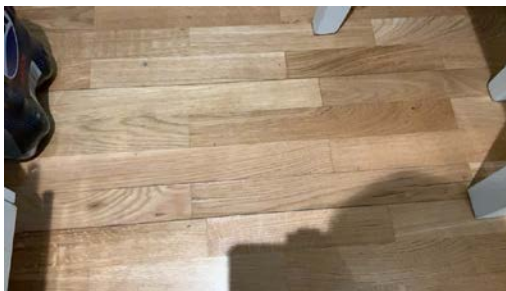
Avvik: Det er registrert flere skrue- og festemerker i veggoverflater. Forholdet vurderes som kosmetisk avvik.

Det er registrert skader og slitasje i parkett på kjøkken.

Veggoverflater med skruer anbefales sparklet og malt ved behov. Fliser med bom bør vurderes festet på nytt eller skiftet. Skadet parkett på kjøkken anbefales lokal reparert eller skiftet ut, eventuelt vurdert for sliping/utskifting ved større omfang.

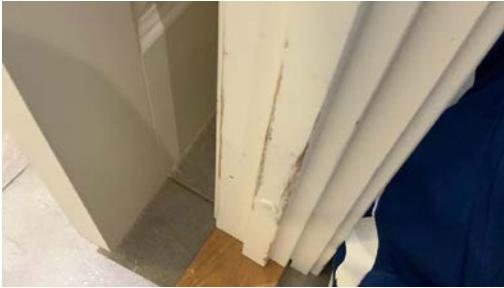
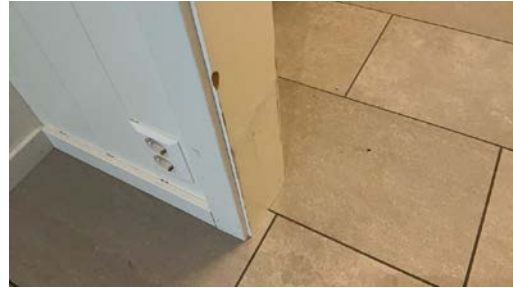
### 1. ETASJE > BAD

- Det er påvist mangelfull/feil utførelse rundt rørgjennomføringer e.l. som gir fare for fukt i konstruksjonen i våtsone.
- Rommet er et våtrom hvor det ved etablering var krav om "uavhengig kontroll", men det foreligger ingen dokumentasjon på at det er utført "uavhengig kontroll".

- Løsningen/utførelsen rundt rørgjennomføringer gir fare for fukt inn i konstruksjoner.
- Innhent dokumentasjon, om mulig.

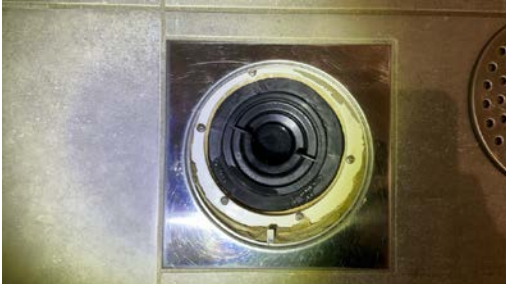
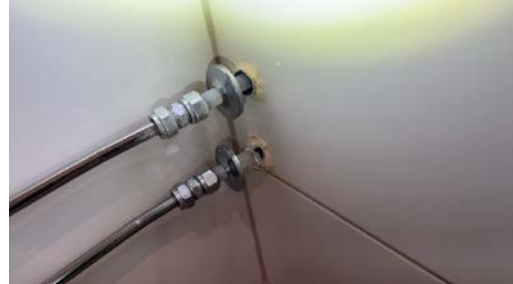
Rør-i-rør-systemet er ikke ført frem og avsluttet i godkjent veggboks. Gjennomføringer i vegg fremstår uten tilfredsstillende tetting og uten synlig lekkasjesikring.

Manglende veggboks og korrekt avslutning bryter med prinsippet for rør-i-rør-systemets lekkasjesikring. Eventuell lekkasje vil kunne gå direkte inn i konstruksjonen uten kontrollert avrenning, med risiko for skjulte fuktskader i vegg.

Det anbefales at autorisert rørlegger kontrollerer installasjonen og etablerer korrekt avslutning i godkjent veggboks med tilhørende tettemansjett/lekkasjesikring i henhold til gjeldende krav.

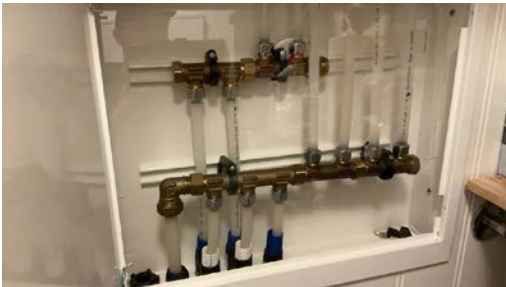
Avvik: Rørkursene på rør-i-rør systemet på vannledninger er ikke merket.

Rør-i-rør-systemet er ikke ført frem og avsluttet i godkjent veggbox. Gjennomføringer i vegg fremstår uten tilfredsstillende tetting og uten synlig lekkasjesikring.

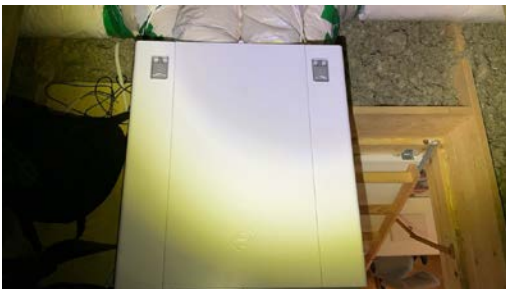
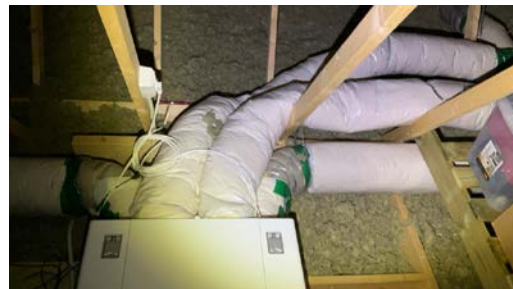
## TG 2 Varmesentral

Det er installert varmepumpe.

- Anlegget må sjekkes av fagperson, som må utføre eventuelle tiltak på anlegget.

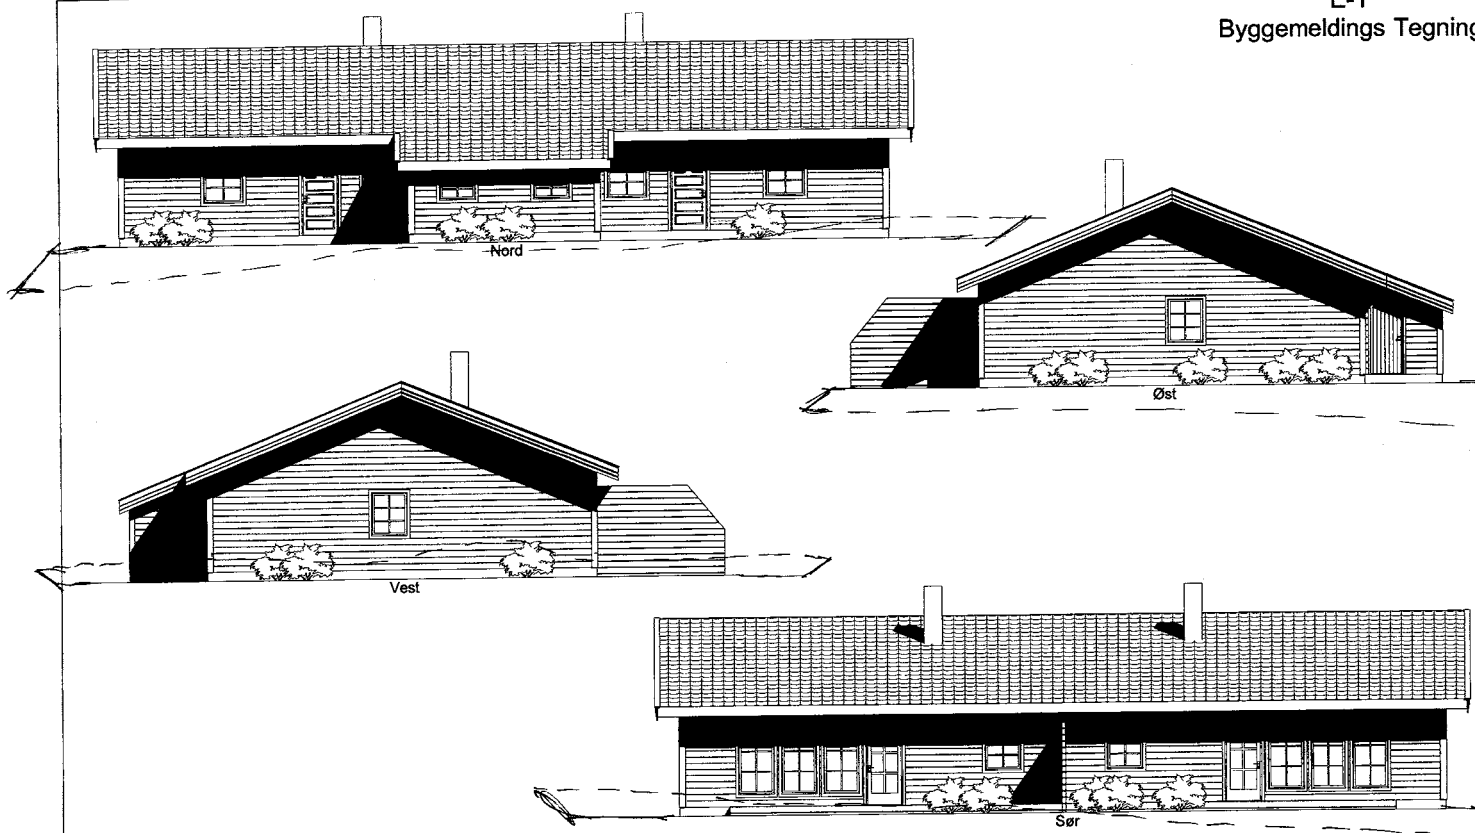
E-1  
Byggemeldings Tegning

| Tegning:<br><b>Fasader</b> | Skala:<br><b>1:100</b> |

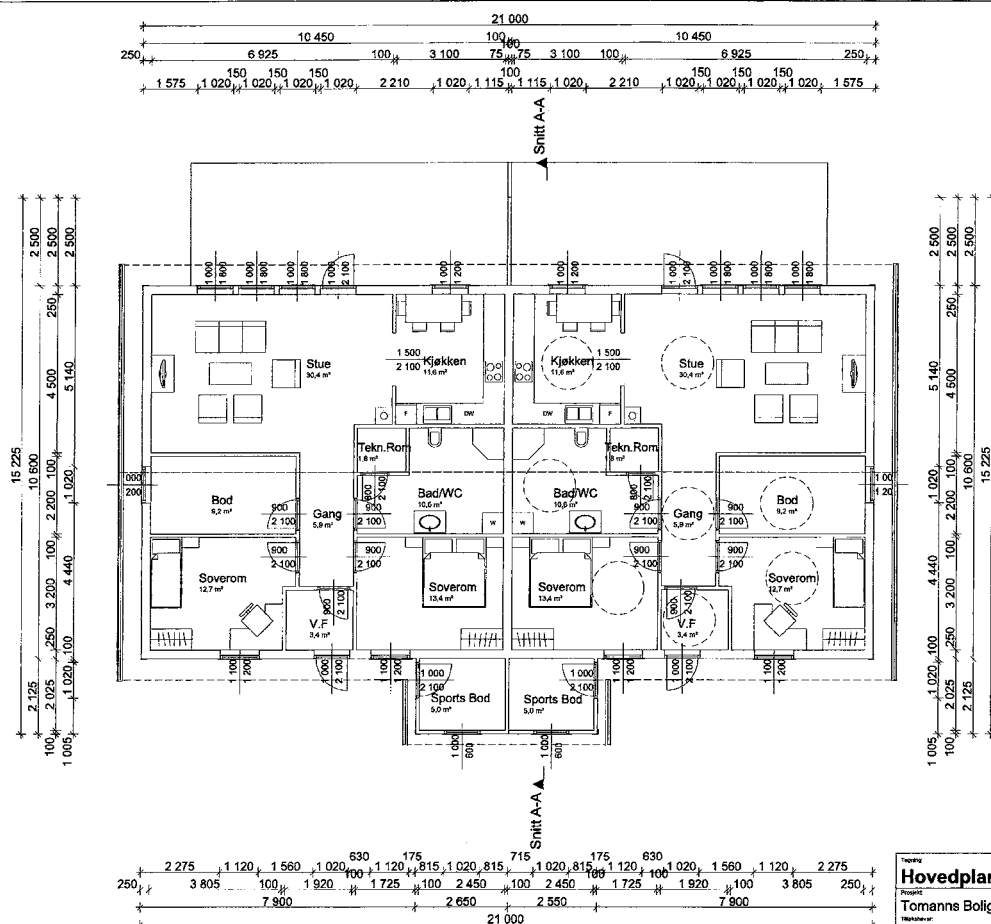
# E-2 Byggemeldings Tegning

BRA - Per Leilighet - 104m2  
Sports Bod - 10m2  
Total - 218m2

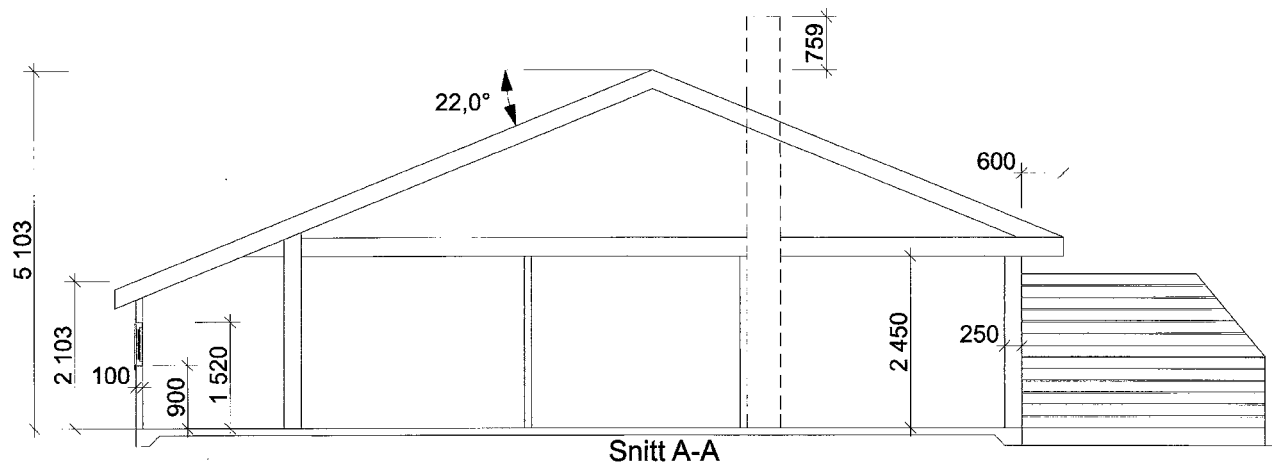
E-3  
Byggemeldings Tegning

| Tegning:<br><b>Snitt A-A</b> | Skala:<br><b>1:50</b> |
